Informe provisional

Tratamiento AquaBioSolution® para IWK STP

Duración: 1 de junio de 2022 hasta 31 de agosto de 2022 Solución alternativa para reducir la electricidad, el costo de mantenimiento y operación de la planta de tratamiento de aguas residuales mediante la reducción del uso de bombas de aireación.

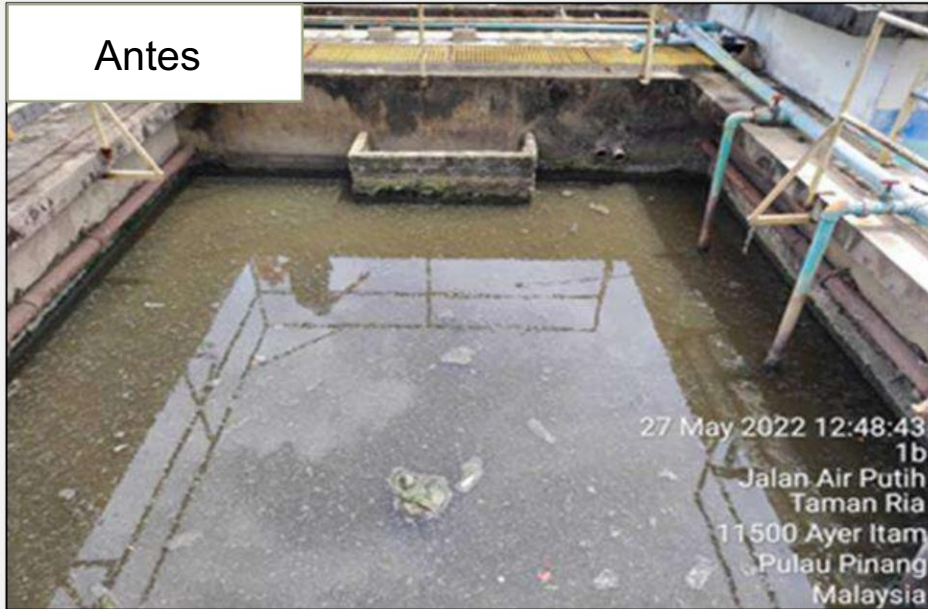
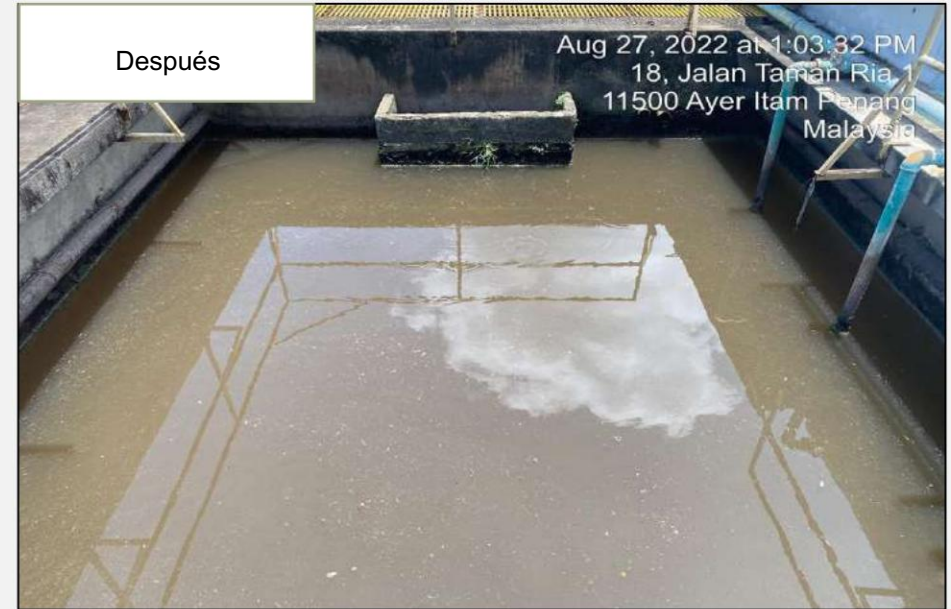
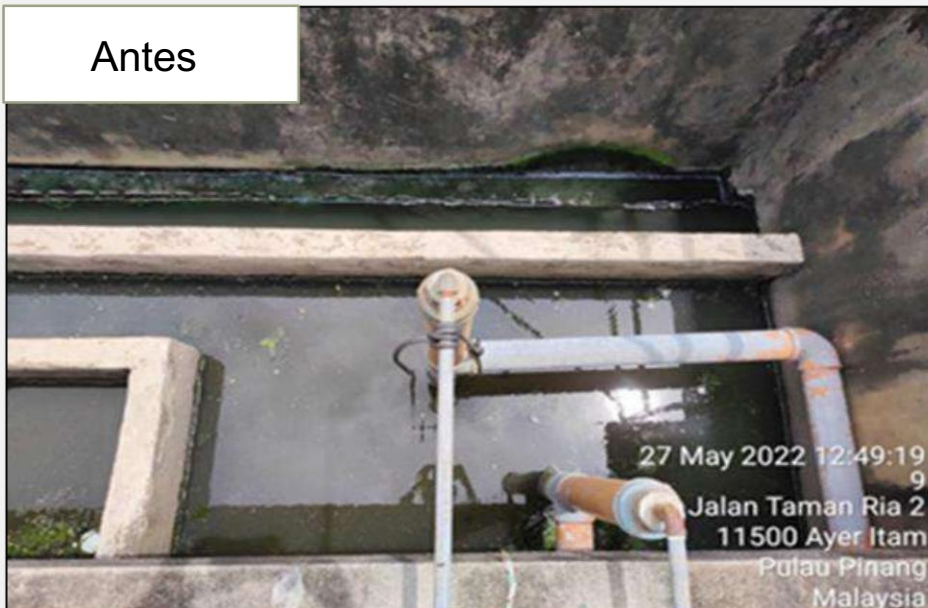
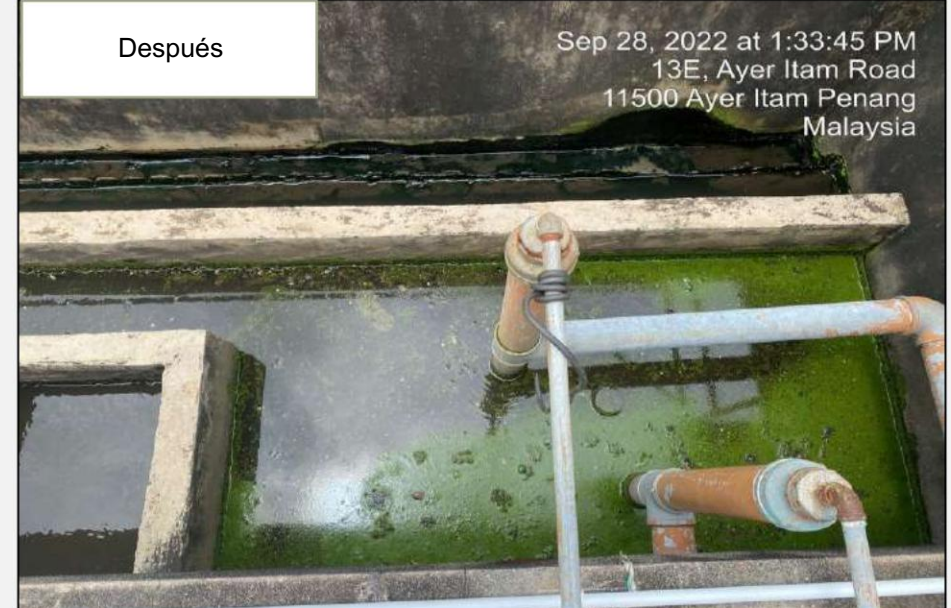
Tanque de Aireación y Clarificador (PEG 008 – TAMAN IDAMAN)

Se pueden ver sólidos flotantes en las superficies del tanque de aireación.

- Mal olor. ▪ Los

lodos activados permanecieron aún en el piso del Tanque Clarificador. ▪ La bomba de aireación funcionó un total de 15 horas diarias.

- Reducción significativa de sólidos flotantes en el Tanque de Aireación.

- Sin malos olores. ▪

Superficies del Tanque de Aireación altamente

reflectantes. ▪ El lodo activado se desintegró con éxito mediante actividades microbianas, liberando nutrientes atrapados.

- La bomba de aireación se redujo a 3 horas diarias (reducción del 80%). ▪ El

efluente final sigue cumpliendo con los estándares del DOE a pesar del 80 % en el temporizador de la bomba de aireación.

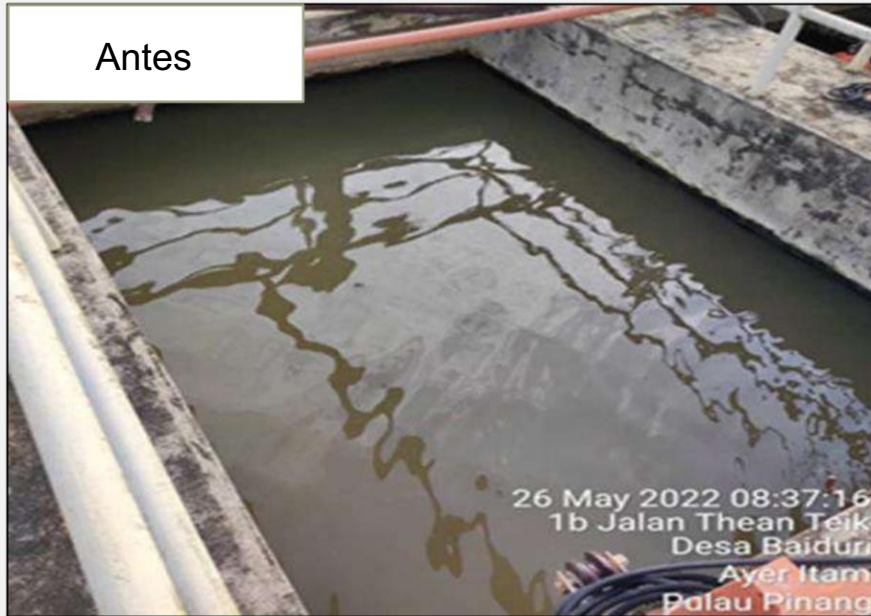
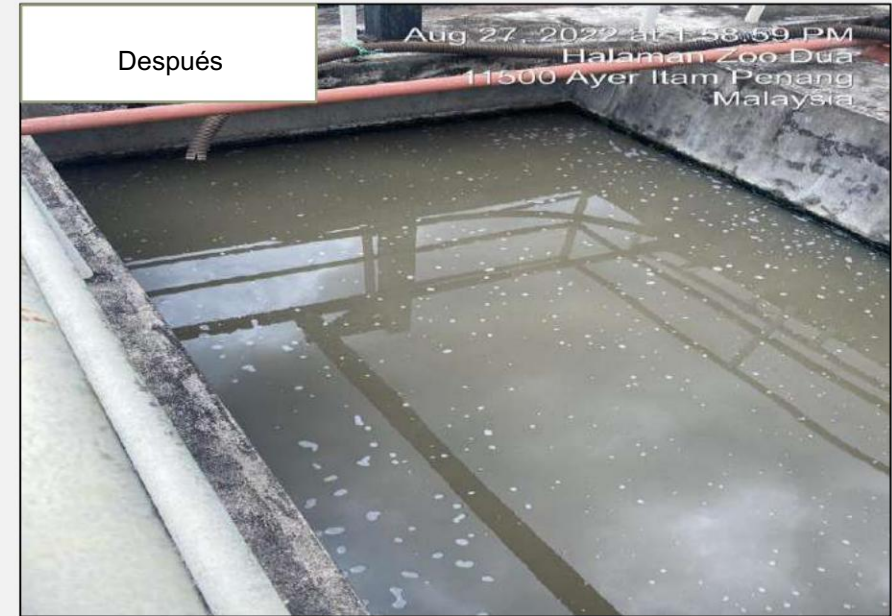
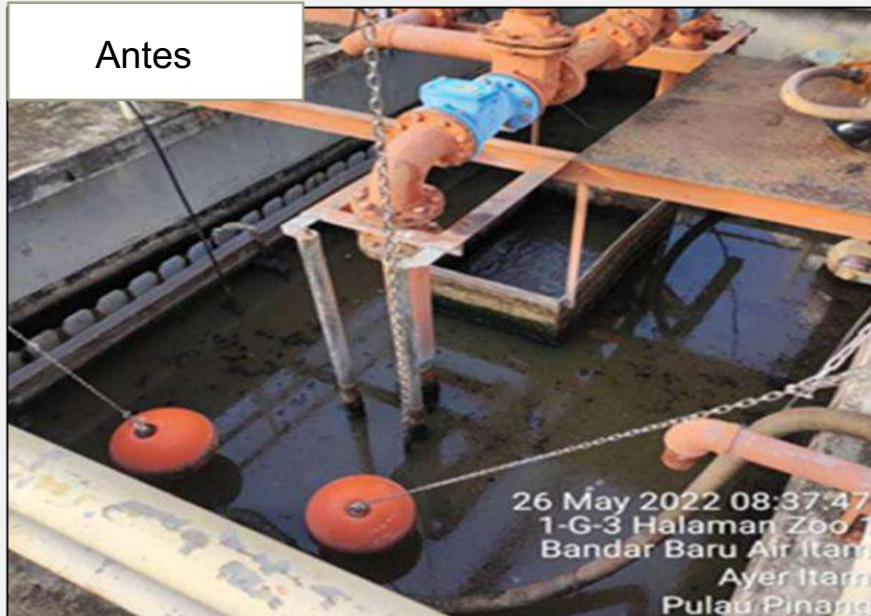
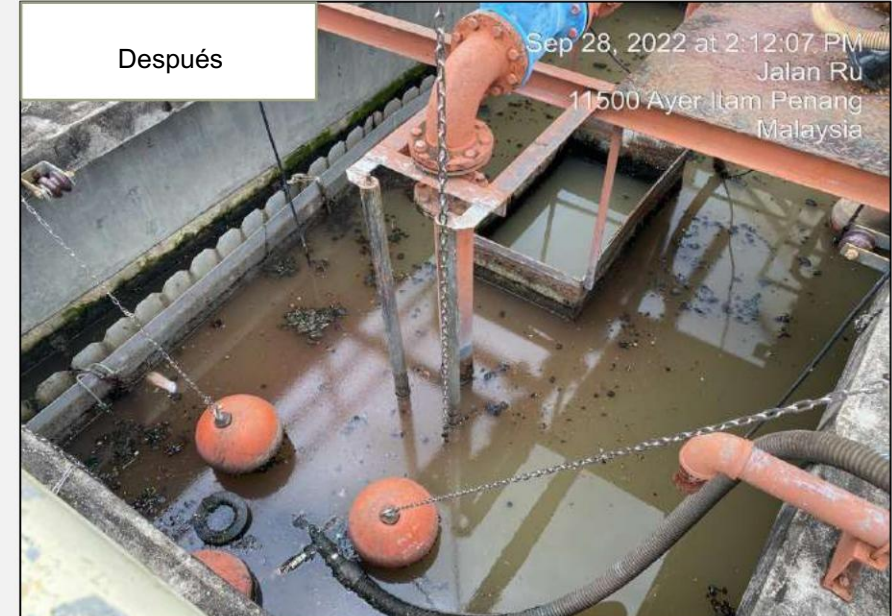
Tanque de Aireación y Clarificador (PEG 015 – TAMAN GREENFIELD)

Condición del tanque de aireación libre de sólidos flotantes. ▪ El tanque clarificador contiene una pequeña cantidad de sólidos flotantes con un color oscuro en la superficie del agua. ▪ Los lodos activados permanecieron aún en el piso del Tanque Clarificador. ▪ La bomba de aireación funcionó un total de 20 horas diarias.

El color de la superficie del tanque de aireación se vuelve más brillante en comparación con los 3 meses anteriores. ▪ Se mantuvo la ausencia de malos olores.

▪ Las superficies tanto del tanque de aireación como del tanque clarificador se vuelven altamente reflectantes. ▪ La bomba de aireación se redujo a 4 horas diarias (reducción del 80%). ▪ El efluente final sigue cumpliendo con los estándares del DOE a pesar del 80 % en el temporizador de la bomba de aireación.

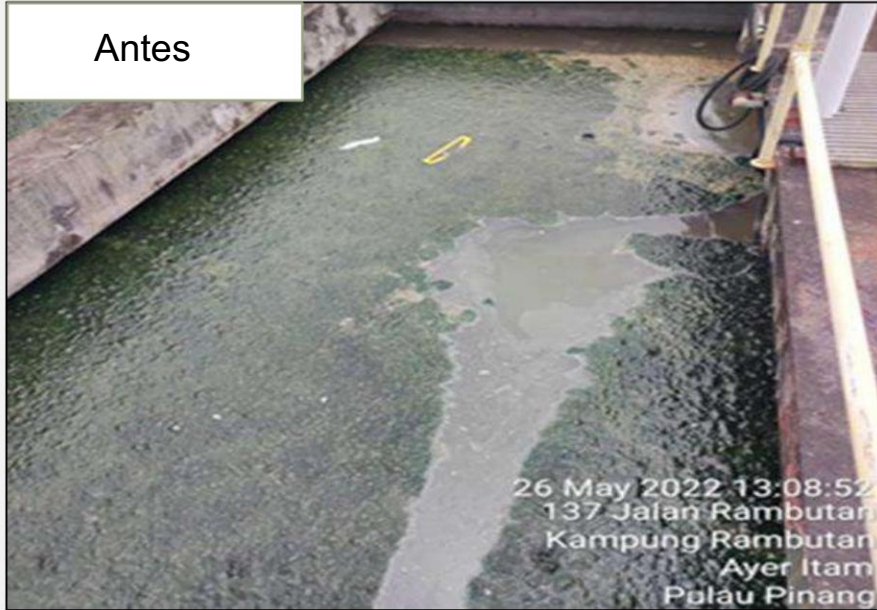
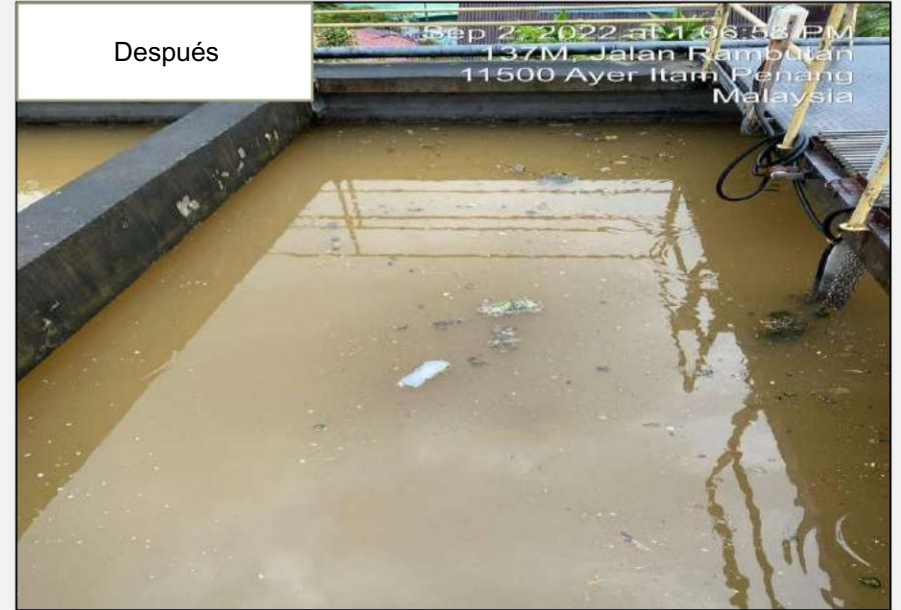
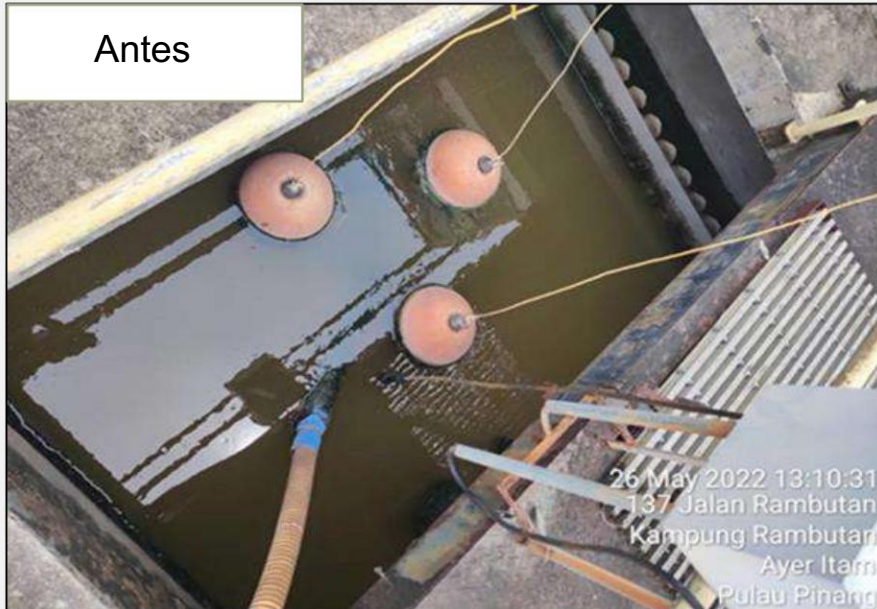
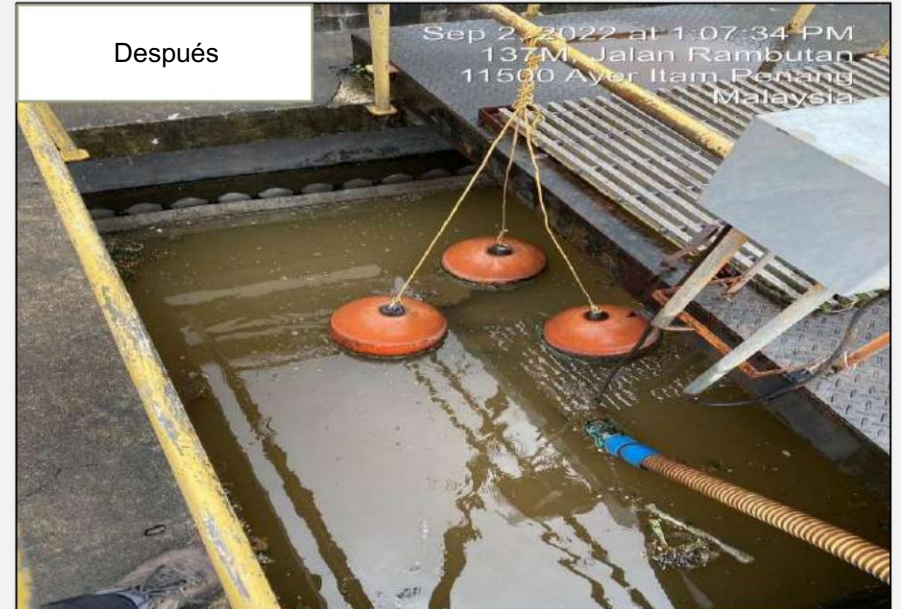
Tanque de Aireación y Clarificador (PEG 024 – TAMAN FAIRY HEIGHT)

La superficie del tanque de aireación se cubrió con una película de algas verdes. ▪ Olor acre en el tanque de aireación.

▪ La bomba de aireación funcionó un total de 15 horas diarias.

Se eliminó con éxito la película de algas verdes en el tanque de aireación, proporcionando una apariencia de superficie clara. ▪ Se eliminó el olor acre. ▪ La bomba de

aireación se redujo a 3 horas diarias (reducción del 80%). ▪ El efluente final sigue cumpliendo con los estándares del DOE a pesar del 80 % en el temporizador de la bomba de aireación.

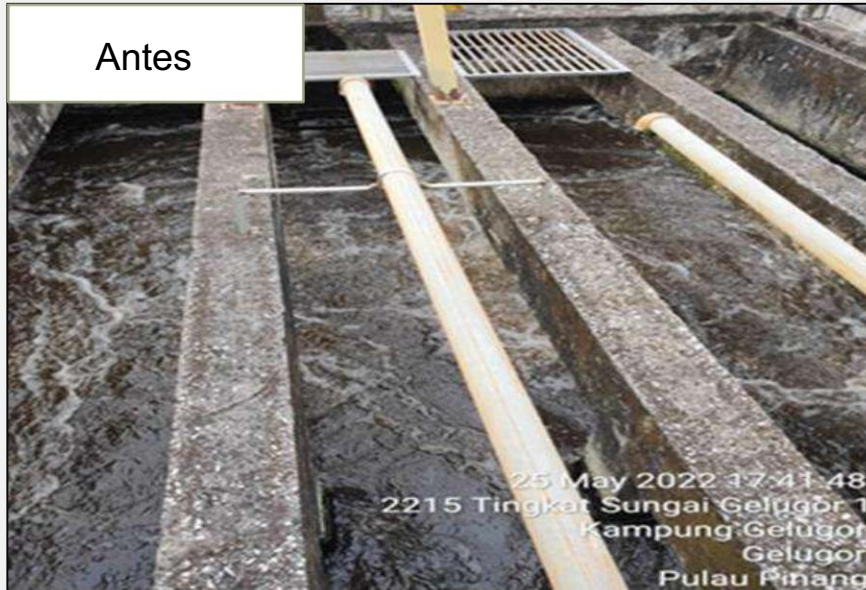
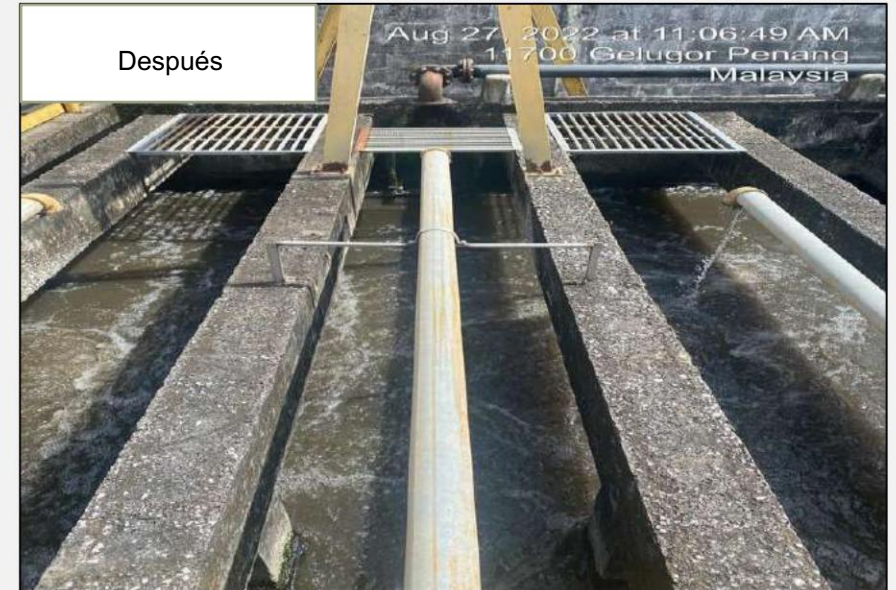
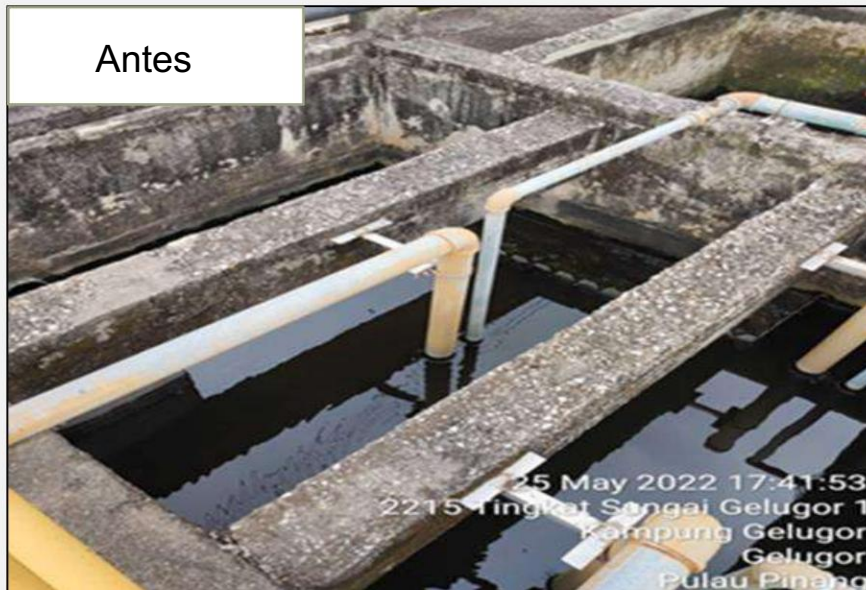
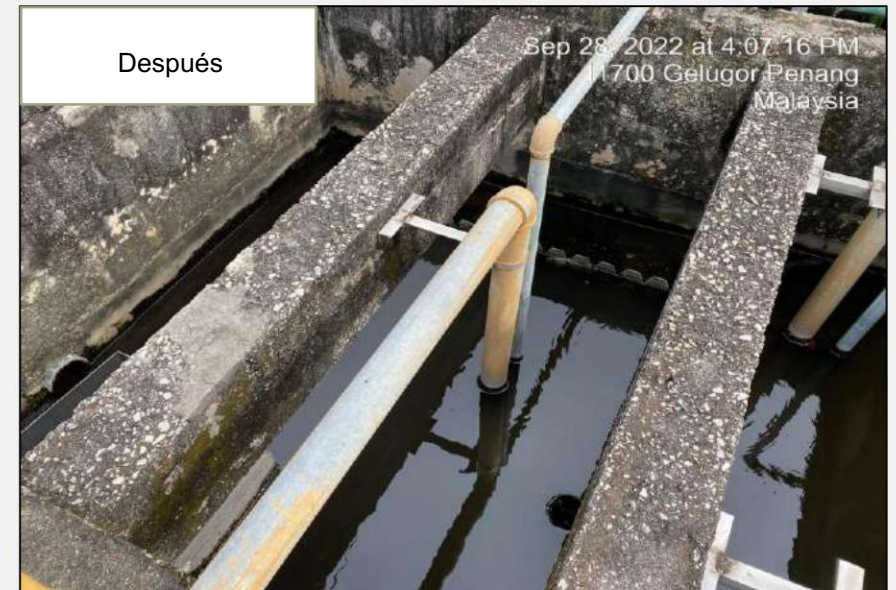
Tanque de Aireación y Clarificador (PEG 052 – UDA FLATS)

▪ No hay mal olor en el tanque de aireación.

El color del agua del tanque de aireación y clarificador es ligeramente oscuro. ▪ La bomba de aireación funcionó un total de 16 horas diarias.

El color de la superficie del tanque de aireación y clarificador se vuelve más brillante en comparación con los 3 meses anteriores. ▪ Se mantuvo la ausencia de malos

olores. ▪ La bomba de aireación se redujo a 3,2 horas diarias (reducción del 80%).

▪ El efluente final sigue cumpliendo con los estándares del DOE a pesar del 80 % en el temporizador de la bomba de aireación.

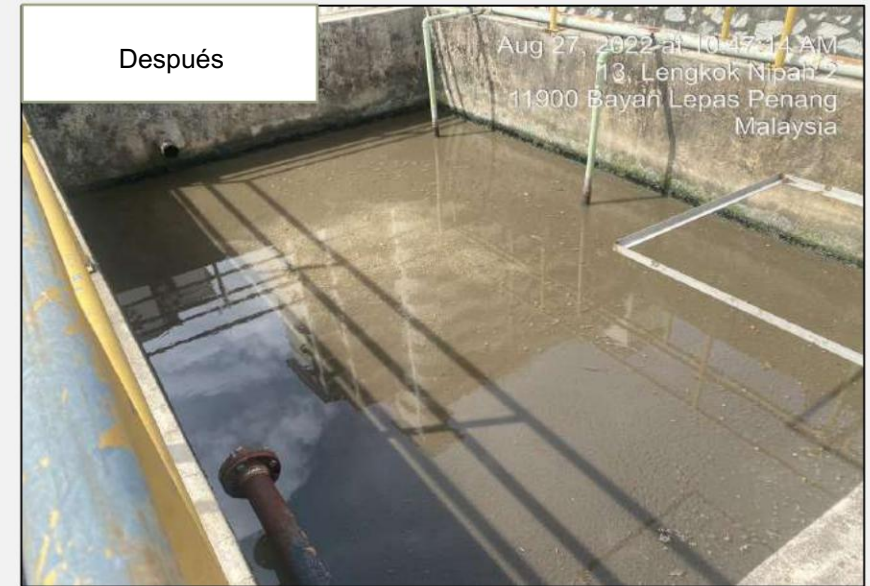
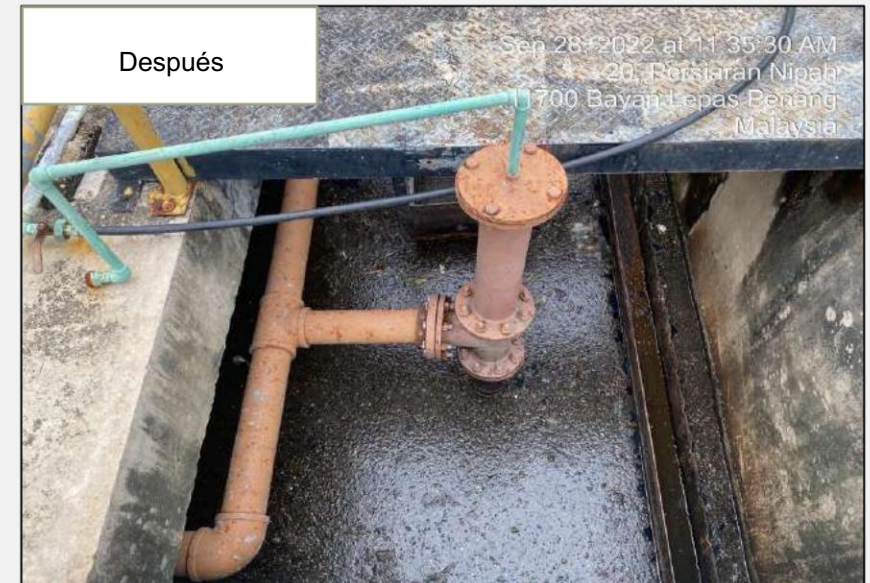
Tanque de aireación y clarificador (PEG 060 – PERSIARAN NIPAH)

- El color del tanque de aireación es marrón oscuro.
- No se detectó ningún mal olor.
- La bomba de aireación funcionó un total de 16 horas diarias.

- La condición de la superficie del agua del tanque de aireación se vuelve más brillante después de 3 meses de mejorar la ficorremediación y tratamiento de biorremediación.
- Se mantuvo la ausencia de malos olores.
 - Las superficies de ambas aireaciones se vuelven altamente reflectantes.
 - La bomba de aireación se redujo a 3,2 horas diarias (reducción del 80%).
 - El efluente final sigue cumpliendo con los estándares del DOE a pesar del 80 % en el temporizador de la bomba de aireación.

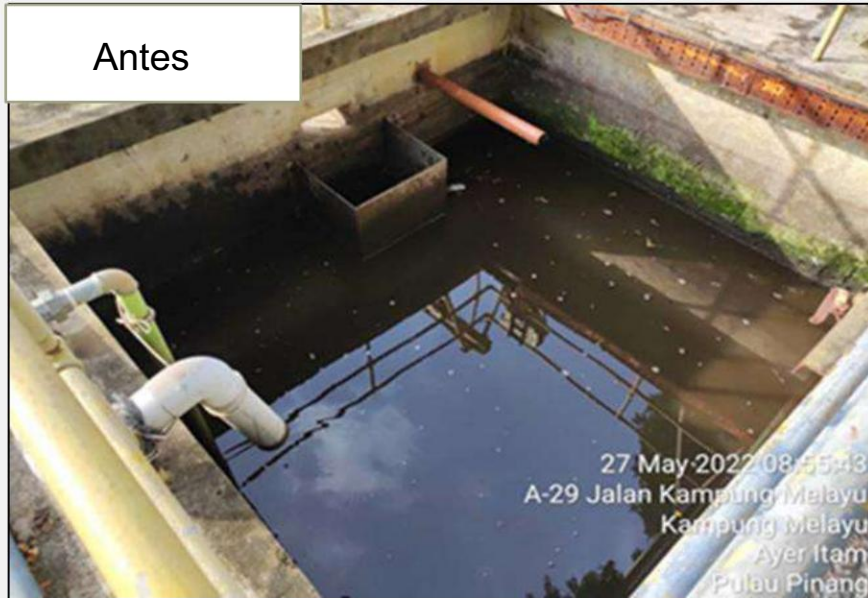
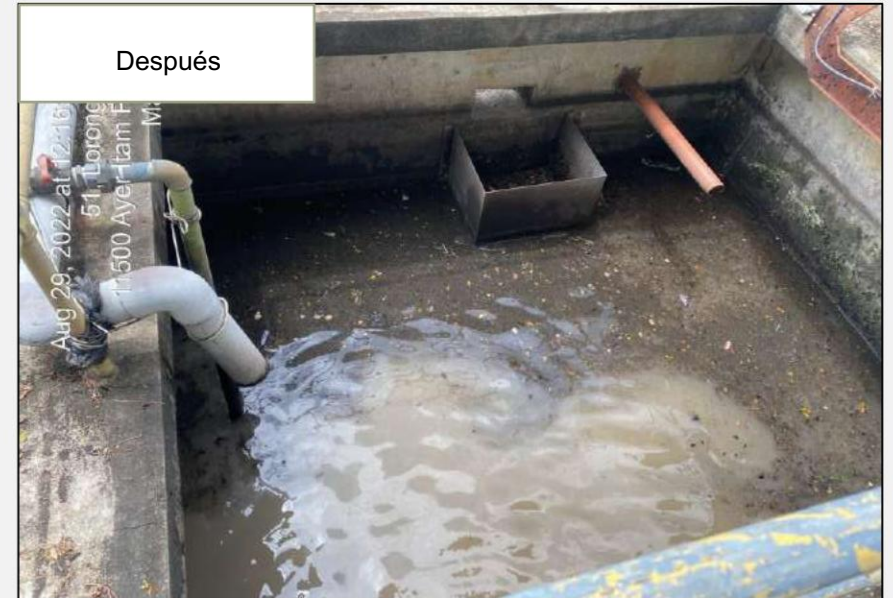
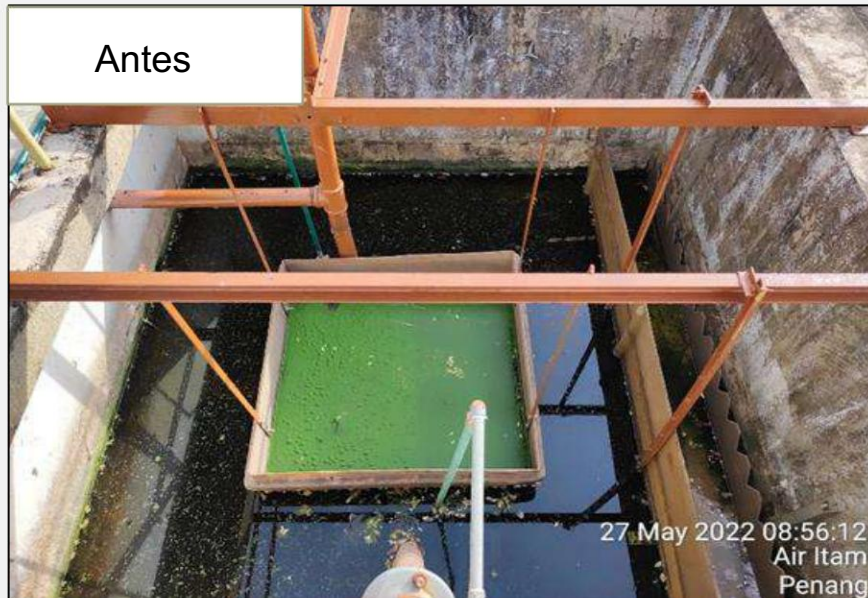
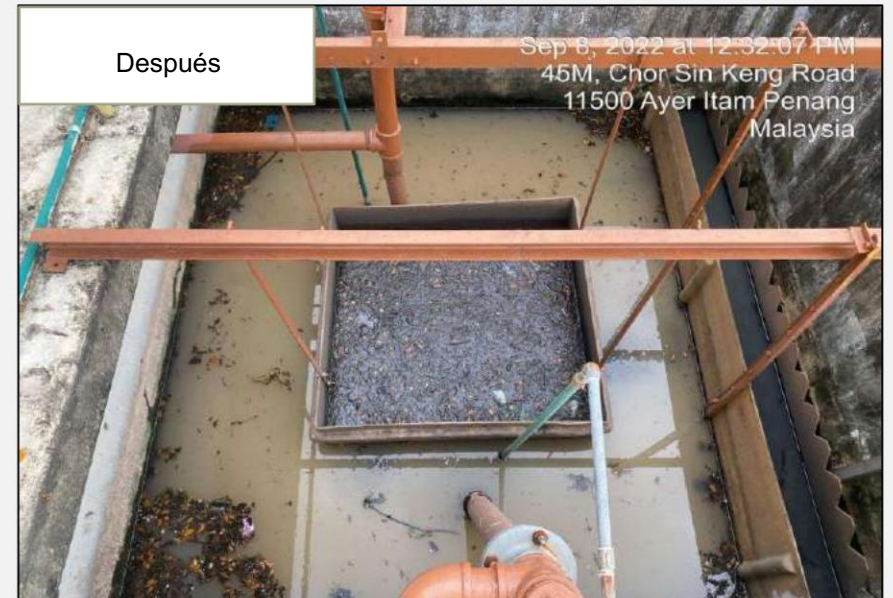
Tanque de aireación y clarificador (PEG 064 – LORONG ZOO 7)

El color del tanque de aireación es marrón oscuro. ▪
No se registró ningún mal olor. ▪ La
bomba de aireación funcionó un total de 15 horas diarias.

El color del agua del tanque de aireación se vuelve más brillante después de 3 meses de
tratamiento. ▪ Se mantuvo ausencia de mal olor. ▪ El
lodo activado se desintegró con éxito mediante actividades microbianas, liberando nutrientes atrapados y
lodos, lo que hace que los lodos se eleven a la superficie del
tanque. ▪ La bomba de aireación se redujo a 3 horas diarias (reducción del 80%). ▪
El efluente final sigue cumpliendo con los estándares del DOE a pesar del 80 % en el temporizador de la bomba de aireación.

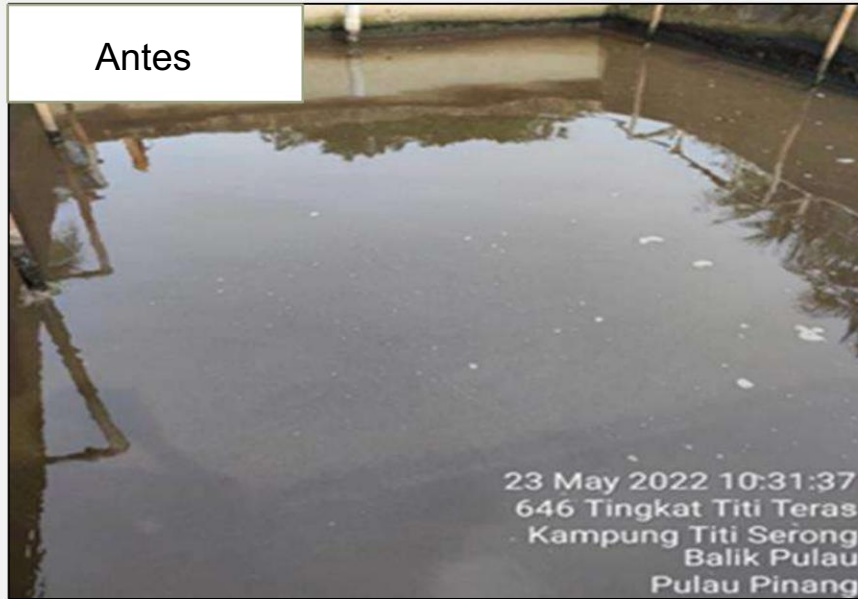
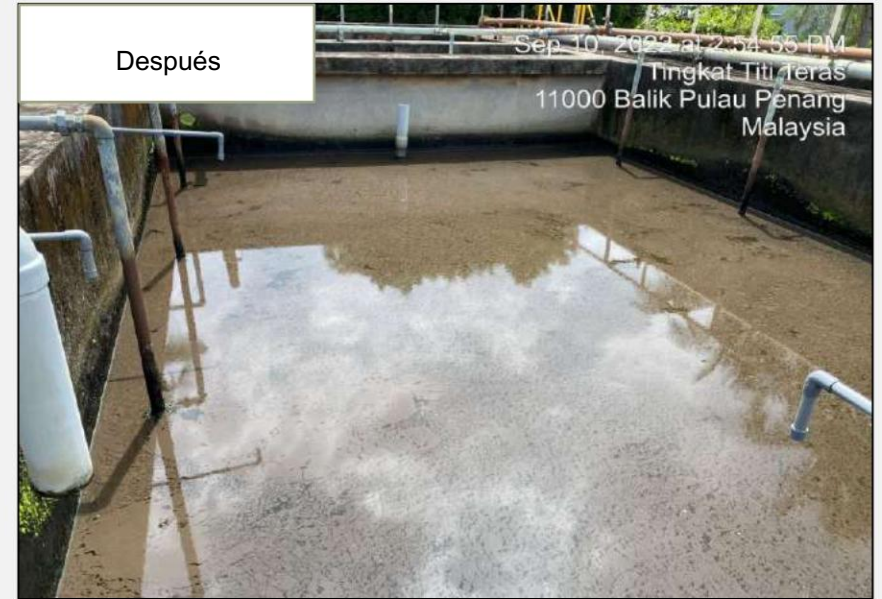
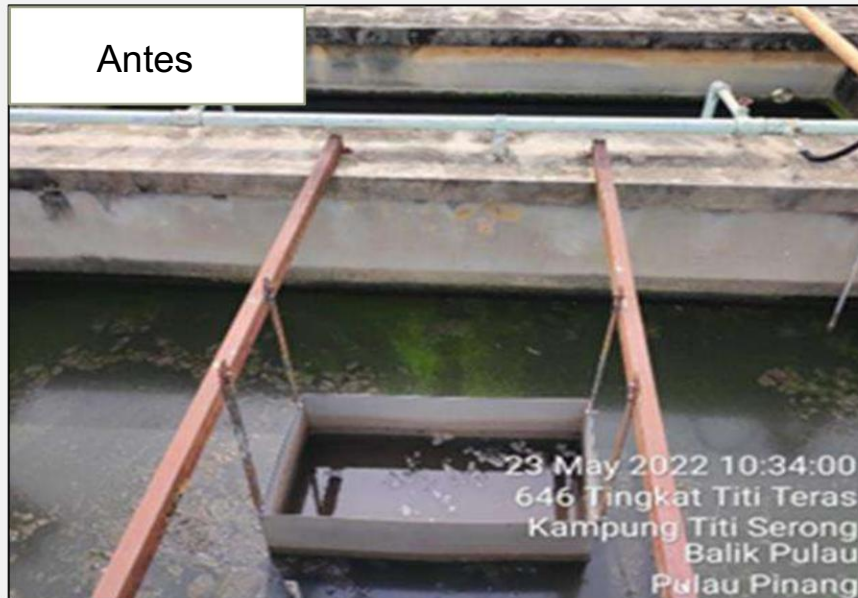
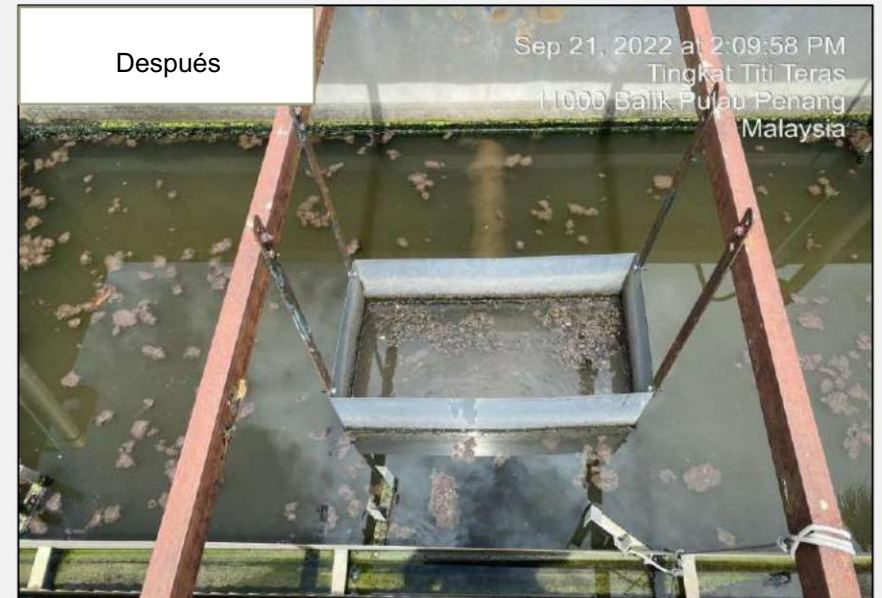
Tanque de aireación y clarificador (PEG 067 – TKT. TITI TERAS, BALIK PULAU)

El color del tanque de aireación es marrón oscuro.

Se detectó un olor ligeramente acre cerca del tanque de aireación. La claridad del tanque de aireación es baja. La bomba de aireación funcionó un total de 12 horas diarias.

El color del tanque de aireación se vuelve más brillante con un aumento significativo en la reflectividad de la superficie del agua.

lo que indica un aumento en la población de diatomeas contenidas en el tanque de aireación.

El lodo activado en el tanque clarificador se desintegró exitosamente mediante actividades microbianas, liberando lodos atrapados. nutrientes y lodos, lo que hace que los lodos floten en la superficie del tanque.

La bomba de aireación se redujo a 2,4 horas diarias (reducción del 80%). El efluente final sigue cumpliendo con los estándares del DOE a pesar del 80 % en el temporizador de la bomba de aireación.

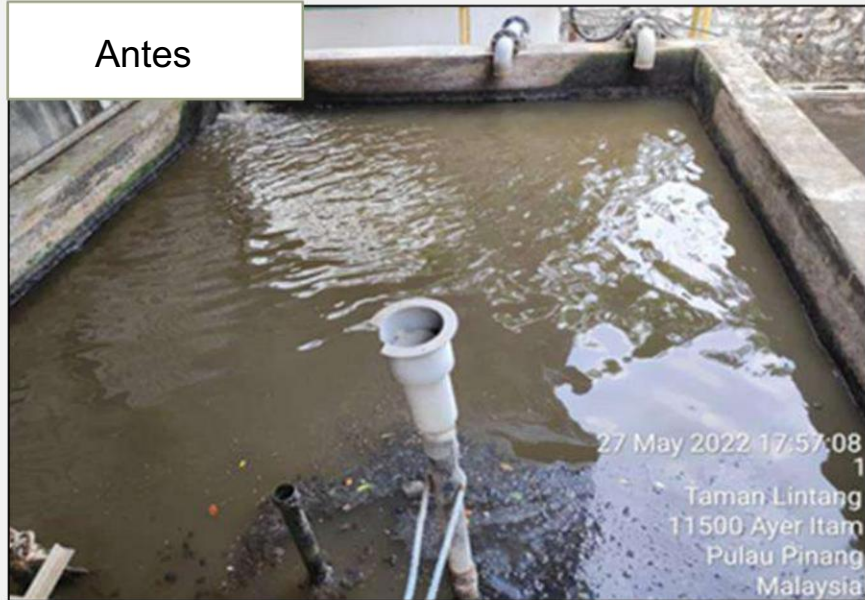
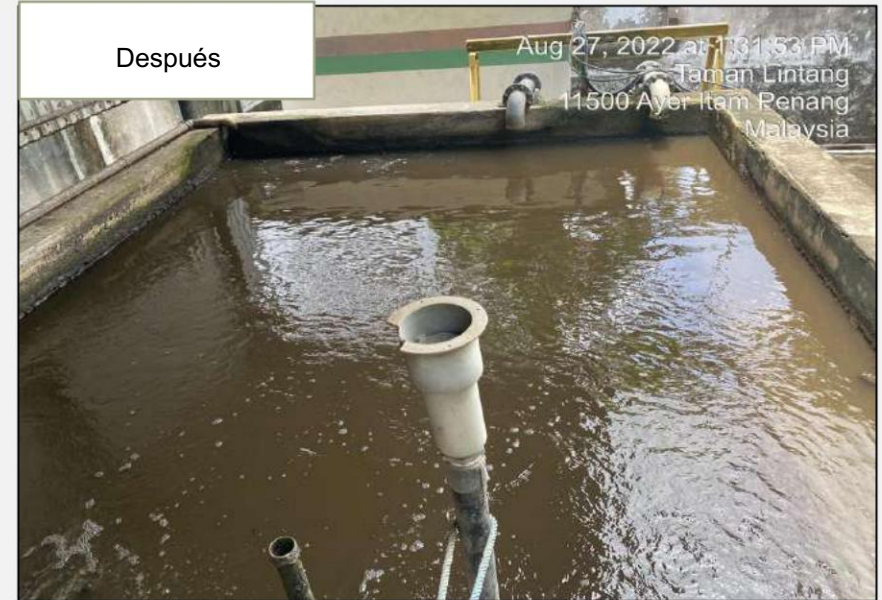
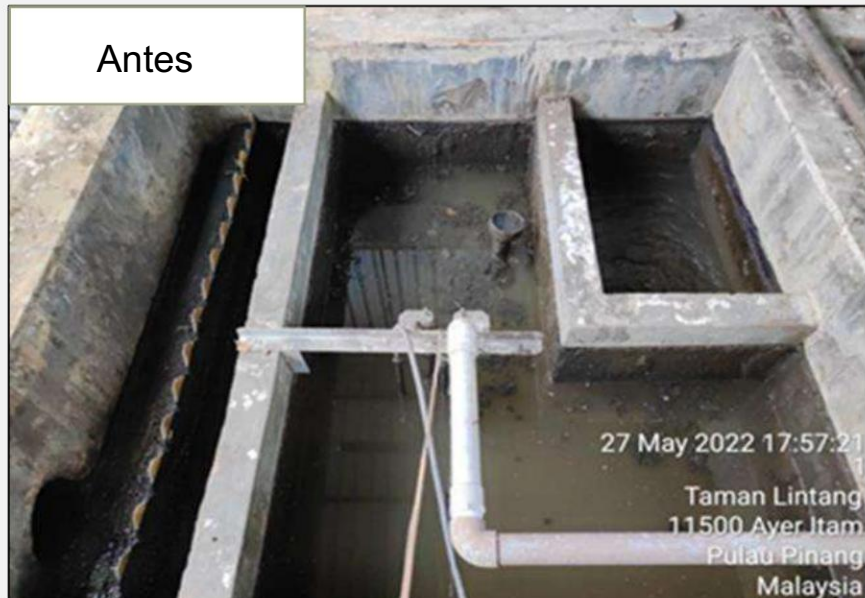
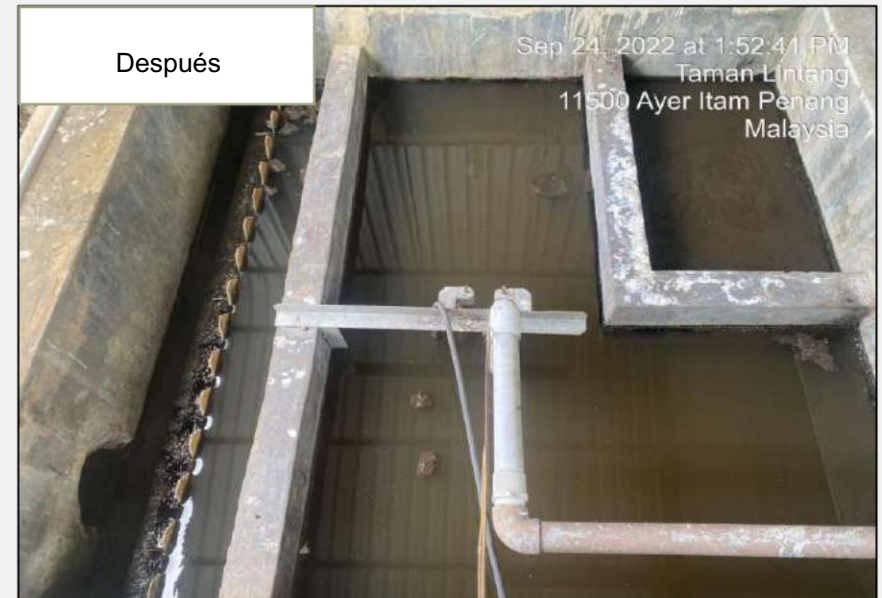
Tanque de aireación y clarificador (PEG 117 – TAMAN LINTANG / PENHILL)

El color del tanque de aireación era amarillo pardusco oscuro con una pequeña cantidad de sólidos flotantes en la superficie del agua. ▪ El color del tanque clarificador era marrón oscuro con algunos lodos flotantes en la superficie del tanque. ▪ No se detectó mal olor en el Tanque de Aireación. ▪ La bomba de aireación funcionó un total de 20 horas diarias.

▪ El color tanto del tanque de aireación como del tanque clarificador se vuelve marrón más brillante en comparación con la condición previa al tratamiento. ▪ Se mantuvo ausencia de mal olor. ▪ El lodo activado en el tanque clarificador se desintegró exitosamente mediante actividades microbianas, liberando lodos atrapados, nutrientes y lodos, lo que provoca un ligero aumento de lodos que flotan en la superficie del tanque. ▪ La bomba de aireación se redujo a 4 horas diarias (reducción del 80%). ▪ El efluente final sigue cumpliendo con los estándares del DOE a pesar del 80 % en el temporizador de la bomba de aireación.

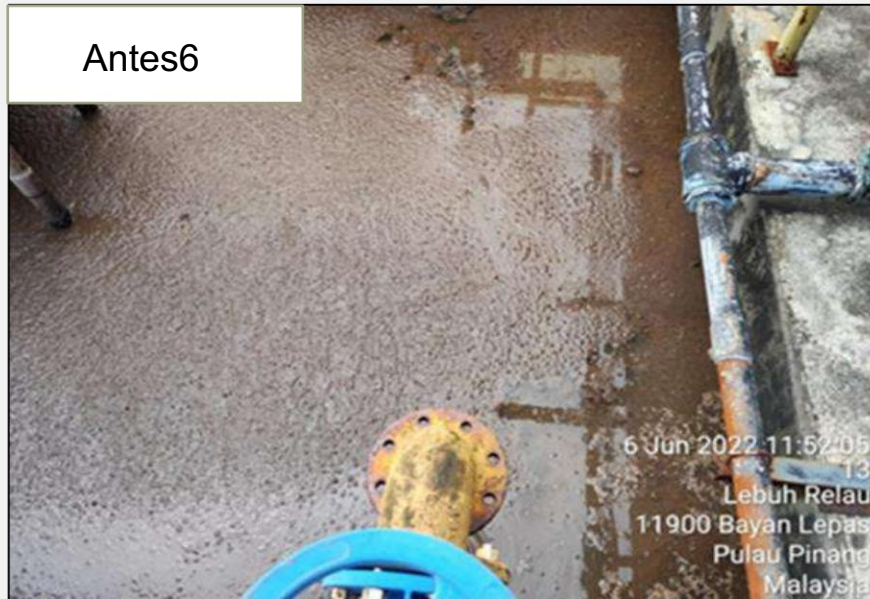
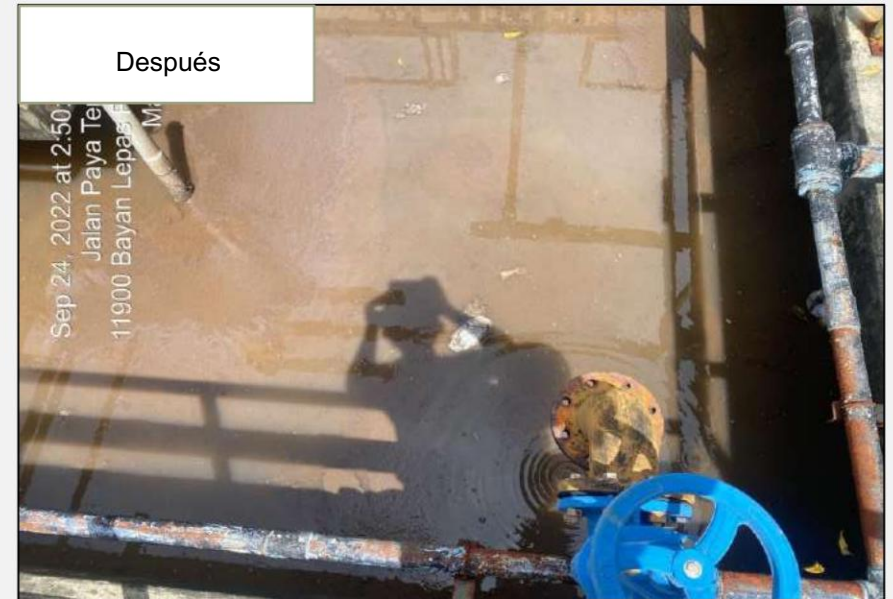
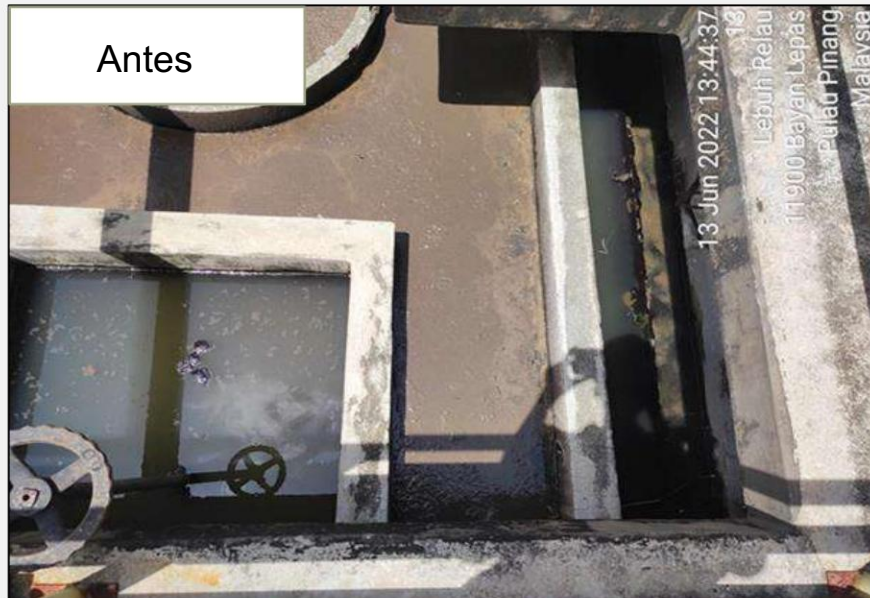
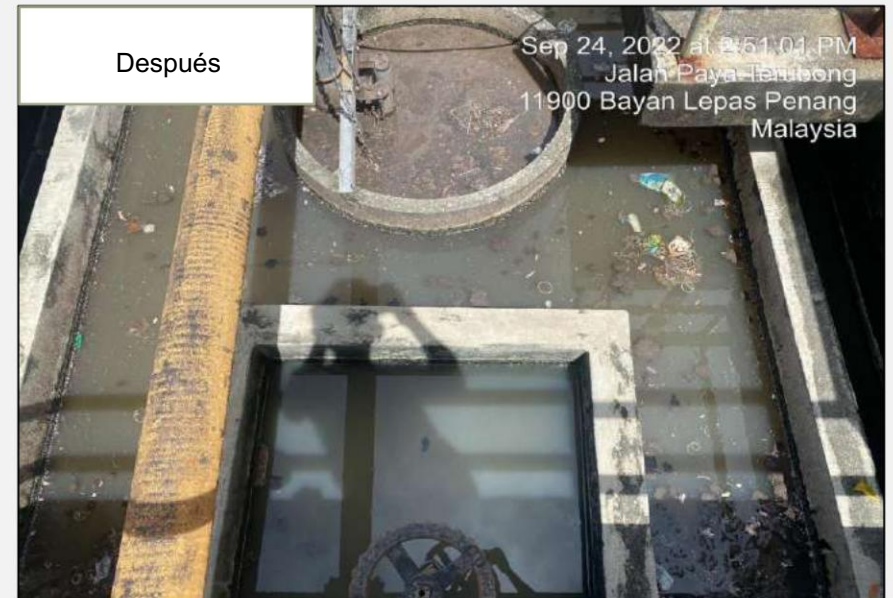
Tanque de Aireación y Clarificador (PEG 132 – MARINA TOWER)

- El color del tanque de aireación era marrón brillante con una gruesa capa semidura de lodo flotante que cubría la superficie del Tanque de ventilación.
- Se registró un ligero olor desagradable en el Tanque de Aireación.
- Se observó una película delgada de color marrón graso en la superficie del tanque clarificador.
- La bomba de aireación funcionó un total de 14 horas diarias.

- Una gruesa capa semidura de lodo flotante pudo descomponerse en una forma más líquida después de 3 meses de tratamiento.
- Se pudo eliminar y mantener el mal olor. ▪ Se pueden observar capas de lodos flotantes en el Tanque Clarificador debido a que los lodos activados se están desintegrando y liberado a la superficie del tanque. ▪ La bomba de aireación se redujo a 2,8 horas diarias (reducción del 80%). ▪ El efluente final sigue cumpliendo con los estándares del DOE a pesar del 80 % en el temporizador de la bomba de aireación.

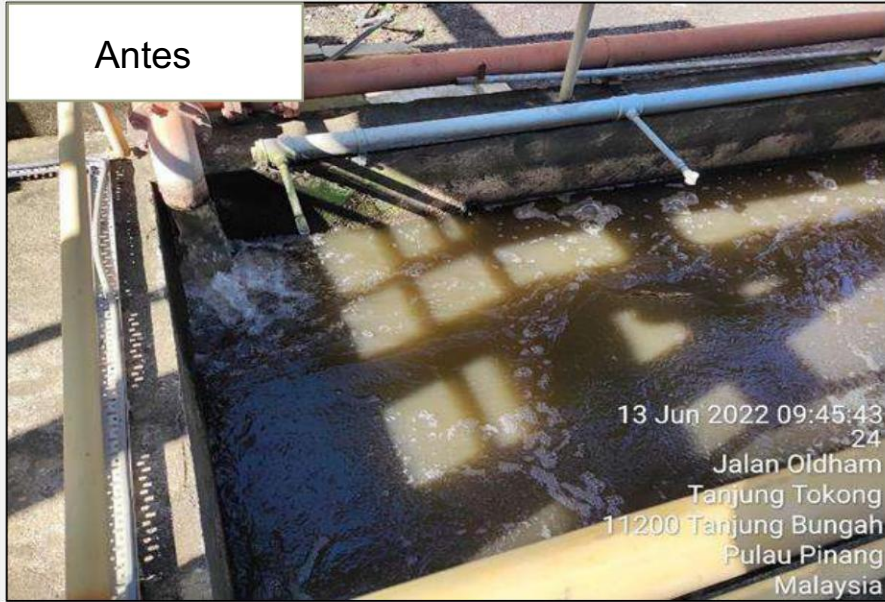
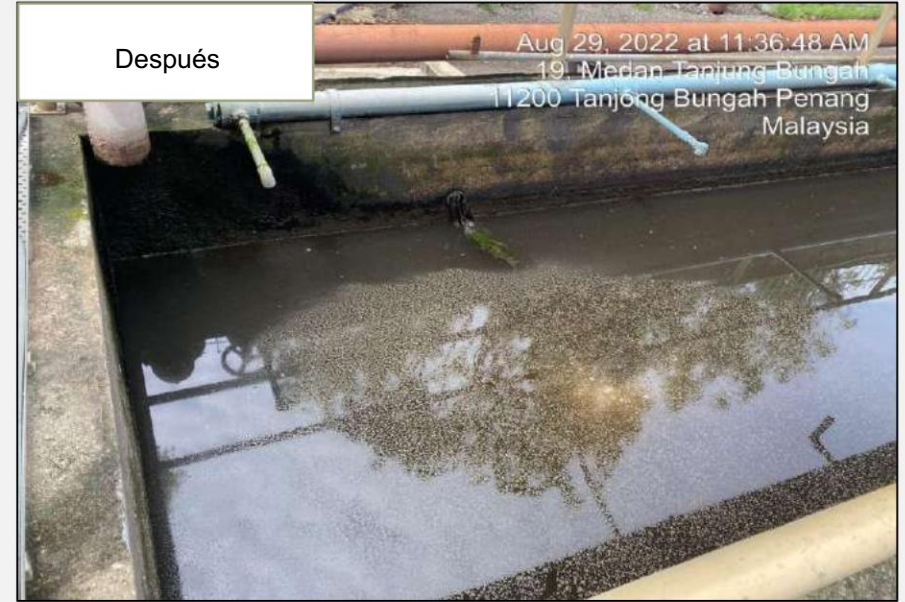
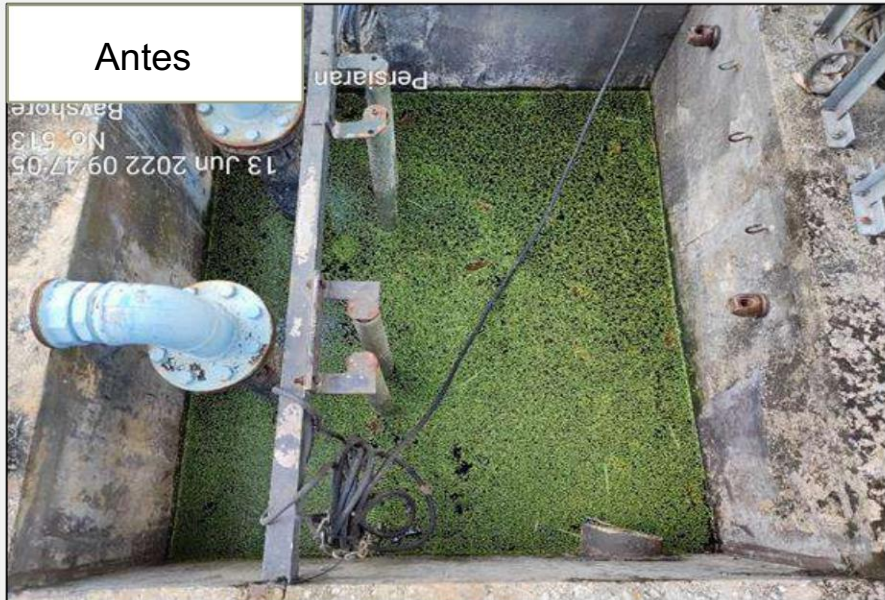
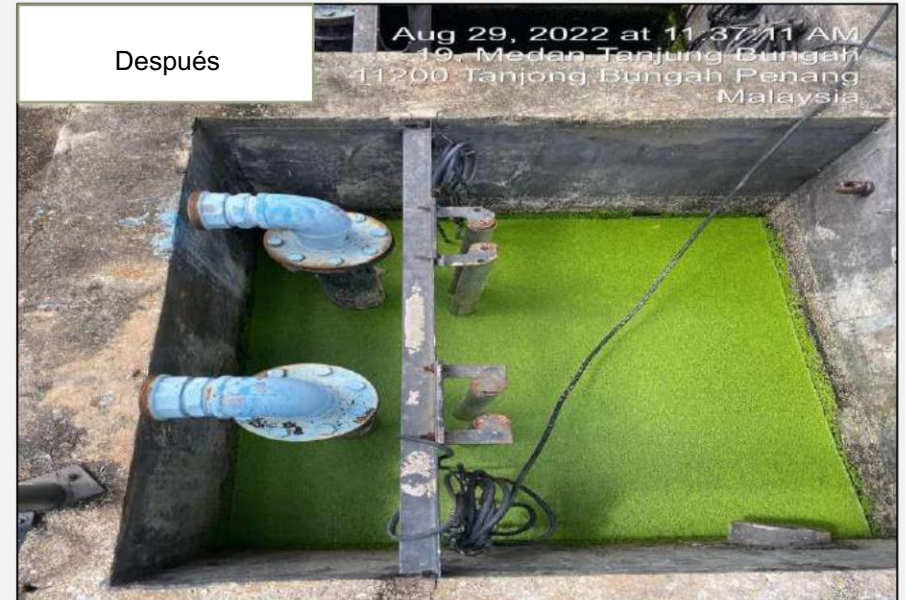
Tanque de Aireación y Clarificador (PEG 137 – VILLA RIA)

- El color del tanque de aireación era de color marrón amarillento claro sin sólidos flotantes visibles. ▪ Mínimo olor acre cerca del tanque de aireación. ▪ La bomba de aireación funcionó un total de 15 horas diarias.

- El color del tanque de aireación cambia a un color marrón grisáceo claro. ▪ Se mantuvo la ausencia de malos olores. ▪ La superficie del tanque de aireación se ha vuelto más reflectante que las condiciones previas al tratamiento.
- La floración de hierba de pato en el tanque clarificador se debió a la liberación de nutrientes atrapados como resultado de Desintegración de lodos activados en el fondo del tanque. ▪ La bomba de aireación se redujo a 3 horas diarias (reducción del 80%). ▪ El efluente final sigue cumpliendo con los estándares del DOE a pesar del 80 % en el temporizador de la bomba de aireación.
