Informe provisional

Tratamiento AquaBioSolution® para IWK STP

Duración: 1 de junio de 2022 hasta 31 de agosto de 2022 Solución alternativa para reducir la electricidad, el costo de mantenimiento y operación de la planta de tratamiento de aguas residuales mediante la reducción del uso de bombas de aireación.

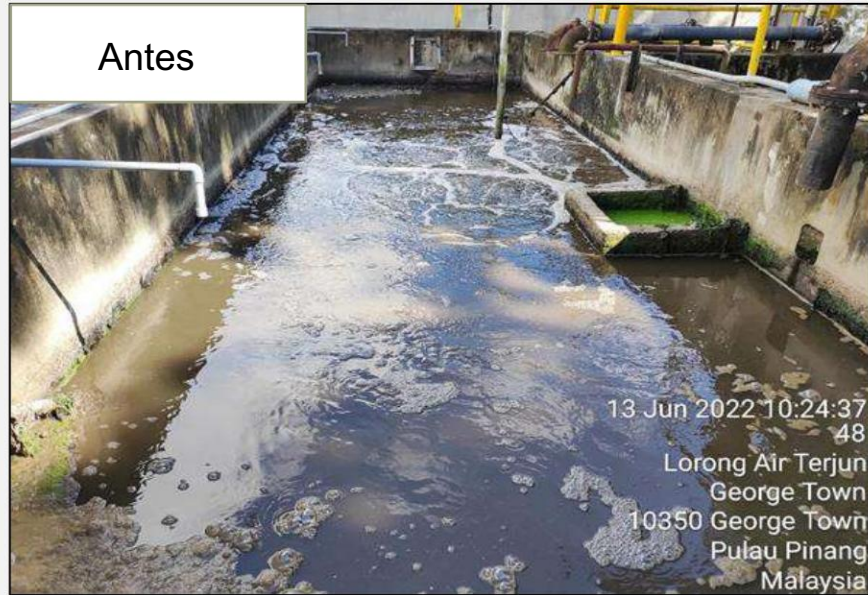
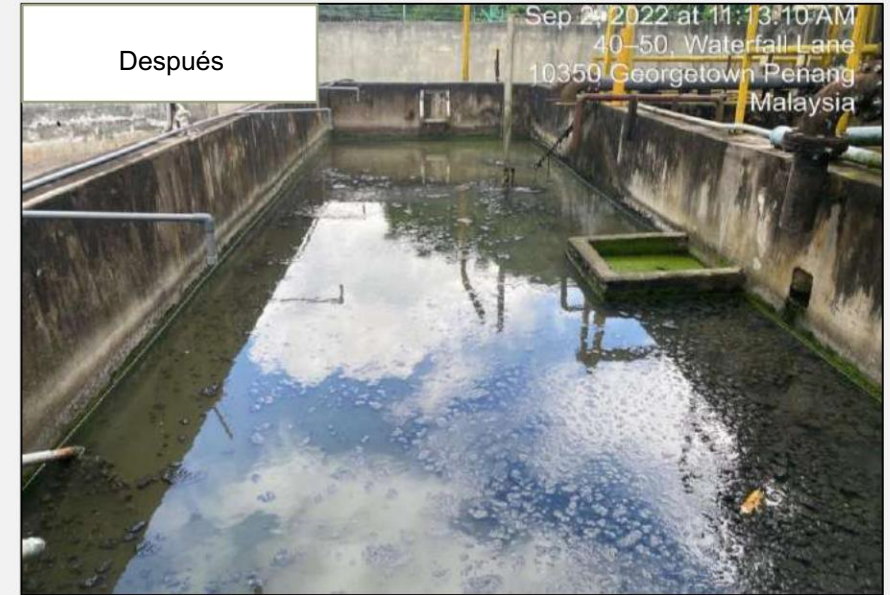
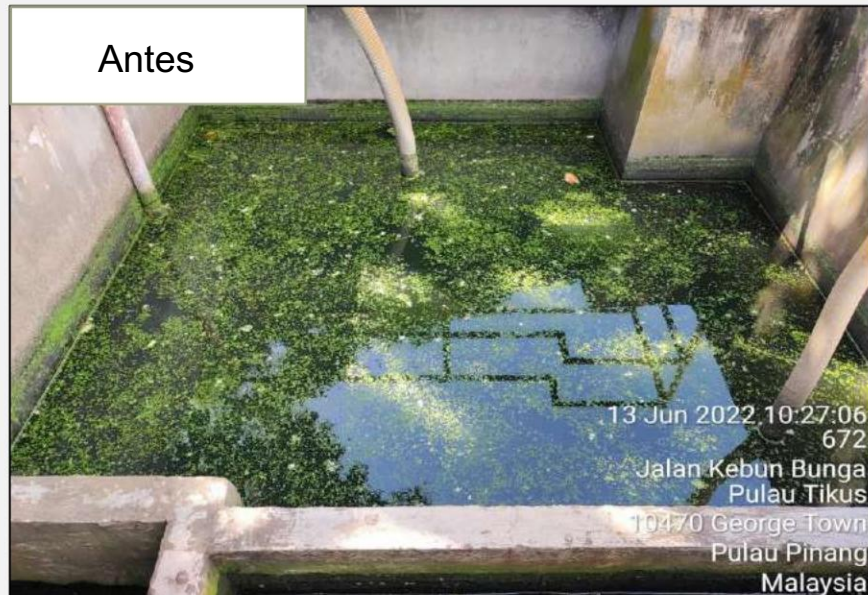
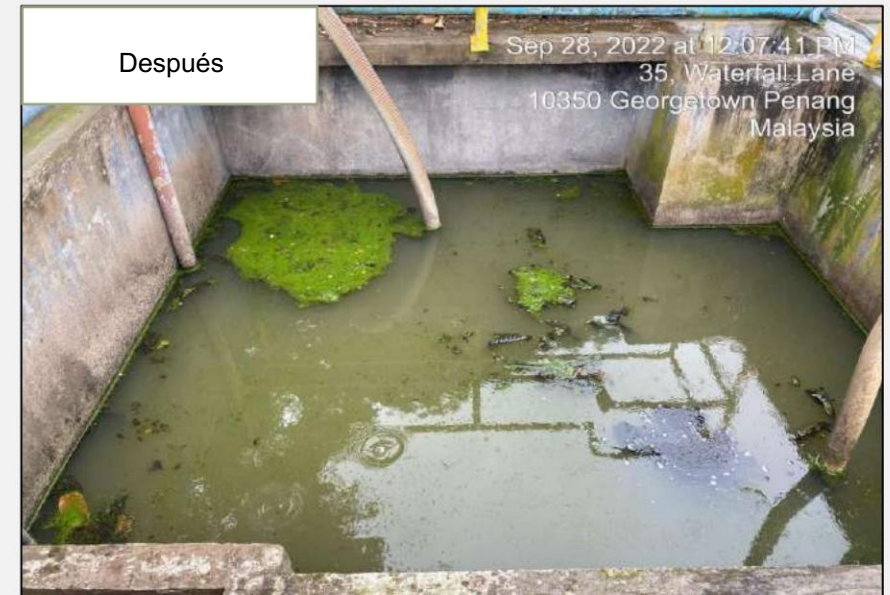
Tanque de Aireación y Clarificador (PEG 151 – TAMAN DESA MESRA)

El color del tanque de aireación era marrón. ▪ Se informó un mínimo de mal olor en el tanque de aireación. ▪ Se puede ver una cantidad significativa de película de algas verdes en el tanque clarificador. ▪ La bomba de aireación funcionó un total de 15 horas diarias.

El color del tanque de aireación se vuelve marrón, ligeramente verdoso. ▪ El mal olor se eliminó exitosamente después de 3 meses de tratamiento. ▪ Una película de algas verdes floreció el día 60 debido a la liberación de nutrientes atrapados en el piso del tanque, sin embargo, el

Después, la película de algas verdes se reduce ligeramente después de que se ha consumido el exceso de nutrientes.

▪ La bomba de aireación se redujo a 3 horas diarias (reducción del 80%). ▪ El efluente final sigue cumpliendo con los estándares del DOE a pesar del 80 % en el temporizador de la bomba de aireación.

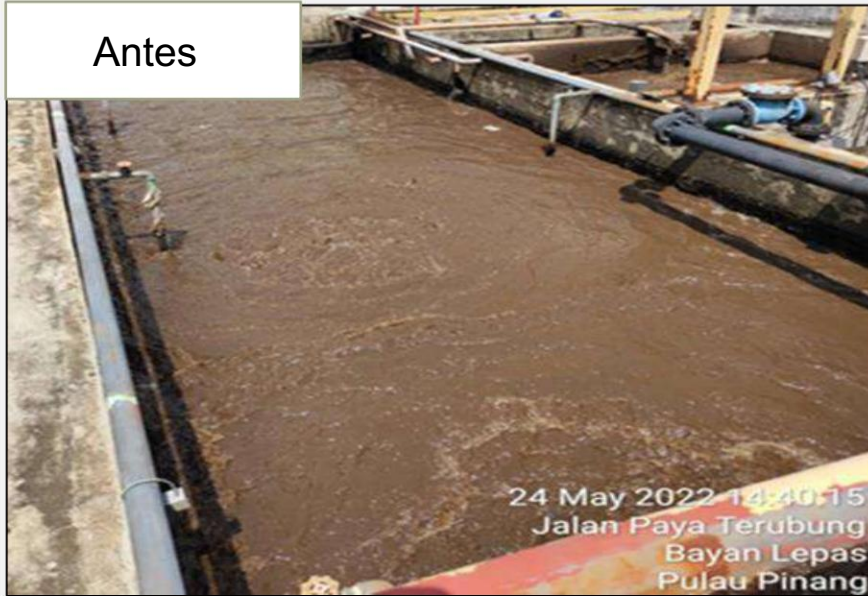
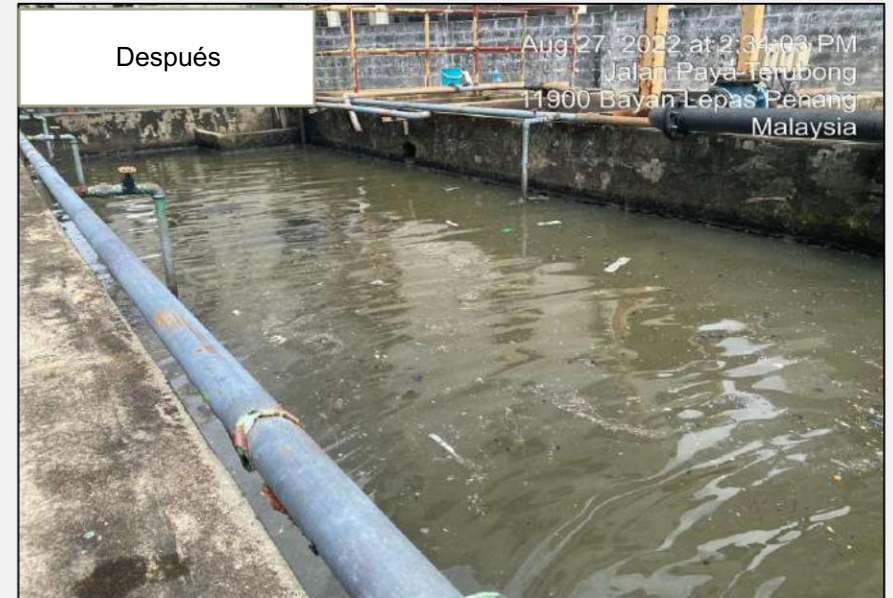
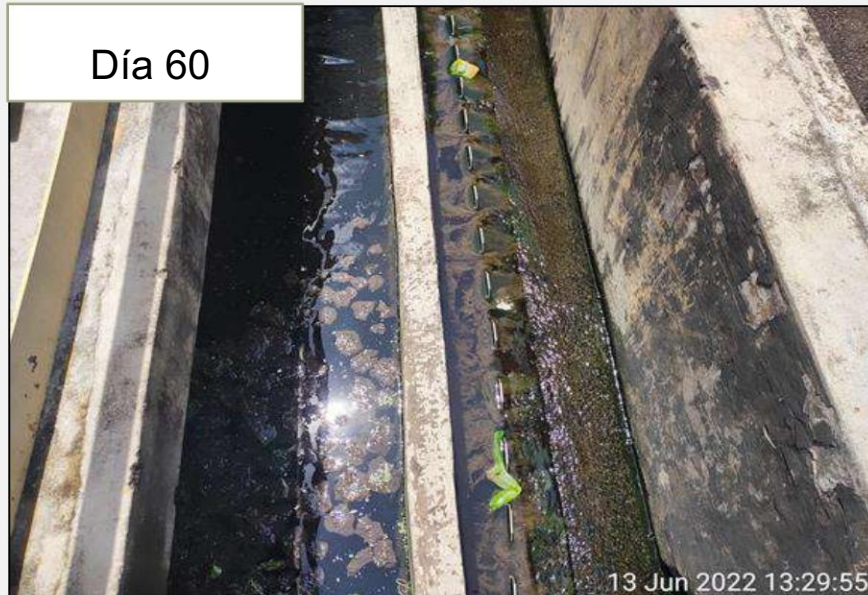
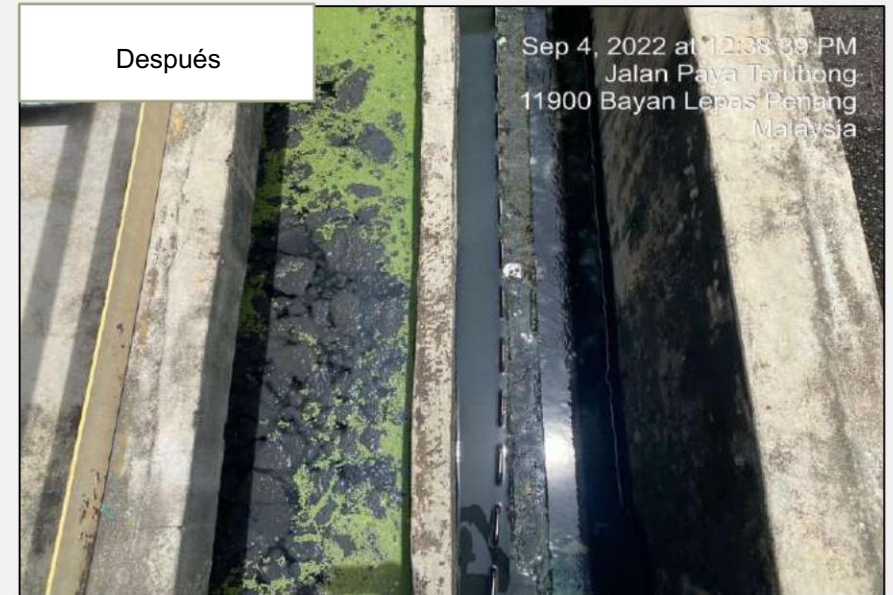
Tanque de Aireación y Clarificador (PEG 163 – TAMAN RELAU INTAN)

El color del tanque de aireación era marrón, ligeramente rojizo con poca claridad del agua. ▪ El mal olor fue mínimo. ▪ Se pueden ver grumos de lodos en el tanque clarificador con una superficie de agua reflectante. ▪ La bomba de aireación funcionó un total de 16 horas diarias.

tratamiento: ▪ El color del tanque de aireación cambia a un color verde claro brillante con una superficie de agua reflectante. ▪ El mal olor pudo eliminarse después de 3 meses de tratamiento. ▪ Se lograron eliminar grumos de lodos, pero con un aumento de la población de algas verdes debido a la liberación de nutrientes atrapados. ▪ La bomba de aireación se redujo a 3,2 horas diarias (reducción del 80%). ▪ El efluente final sigue cumpliendo con los estándares del DOE a pesar del 80 % en el temporizador de la bomba de aireación.

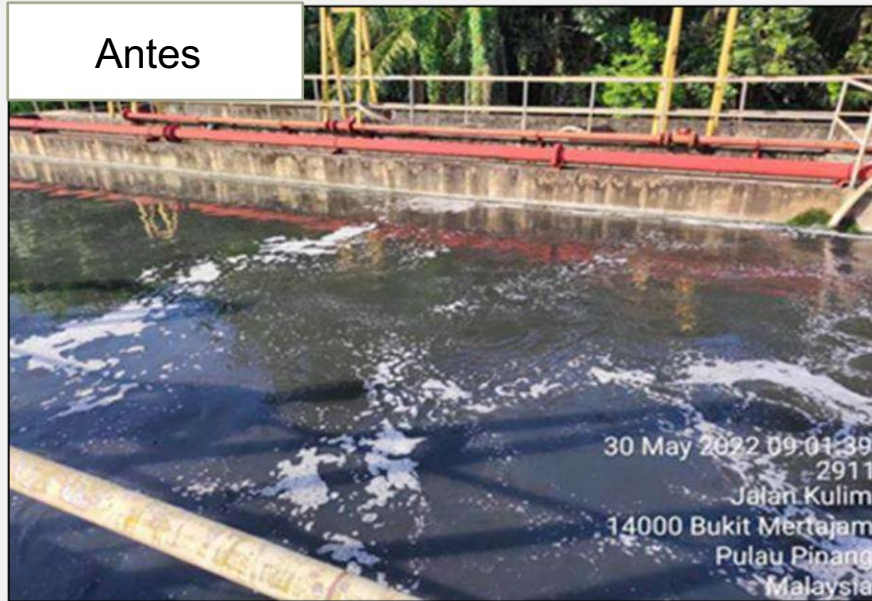
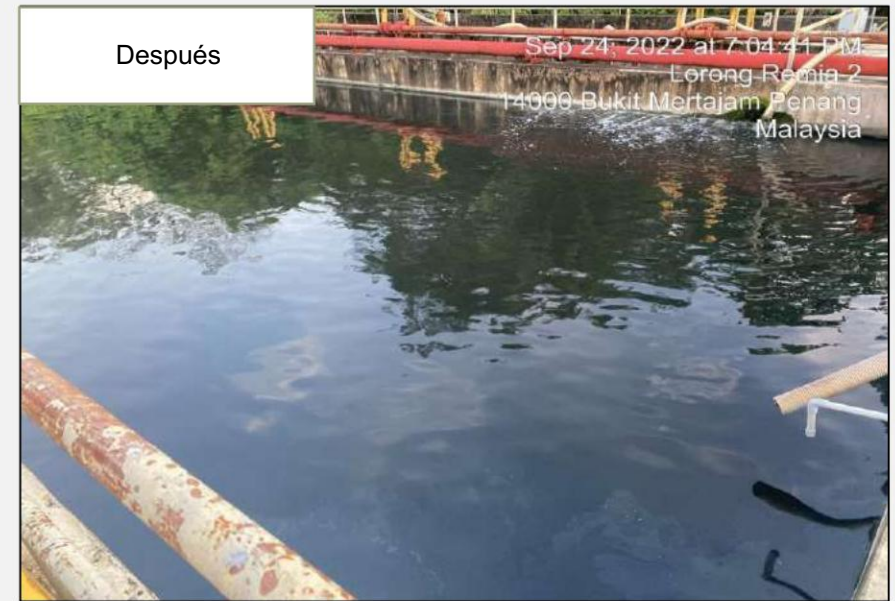
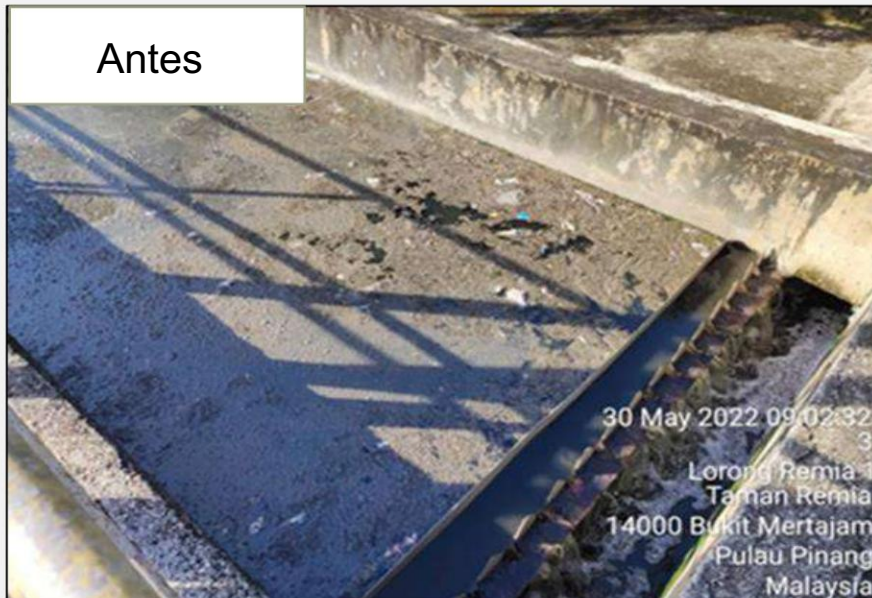
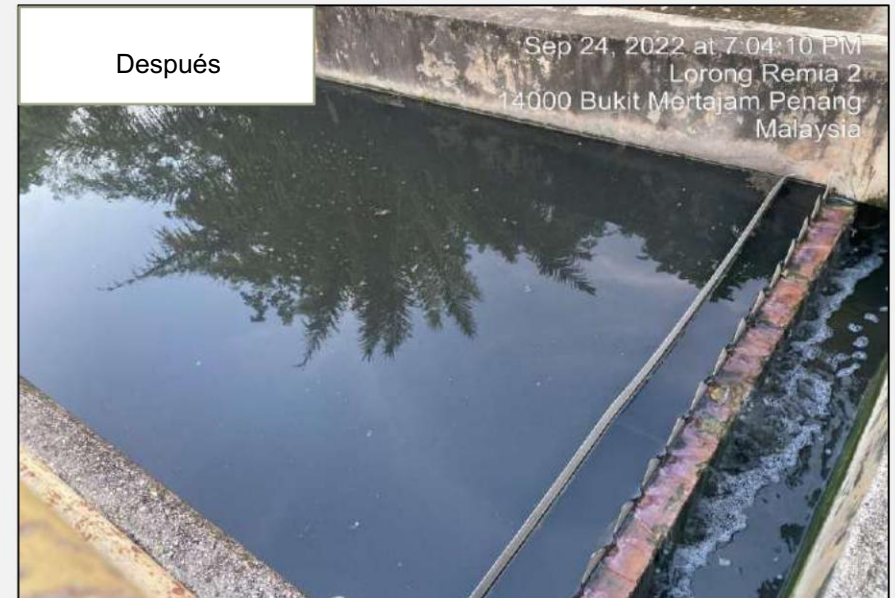
Tanque de Aireación y Clarificador (SPI 281 – TAMAN REMIA)

- El color del tanque de aireación era gris oscuro. ▪ No se reportó mal olor en el Tanque de Aireación, sin embargo se detectó un fuerte olor acre en la Final Punto de efluente (FE). ▪

La bomba de aireación funcionó un total de 18 horas diarias.

El color del tanque de aireación permanece sin cambios con excepción de la reflectividad después de 3 meses de tratamiento. más alto.

- Se mantuvo la ausencia de malos olores en el tanque de aireación y se redujo significativamente en el punto de efluente final. ▪ La bomba de aireación se redujo a 3,6 horas diarias (reducción del 80%). ▪ El efluente final sigue cumpliendo con los estándares del DOE a pesar del 80 % en el temporizador de la bomba de aireación.

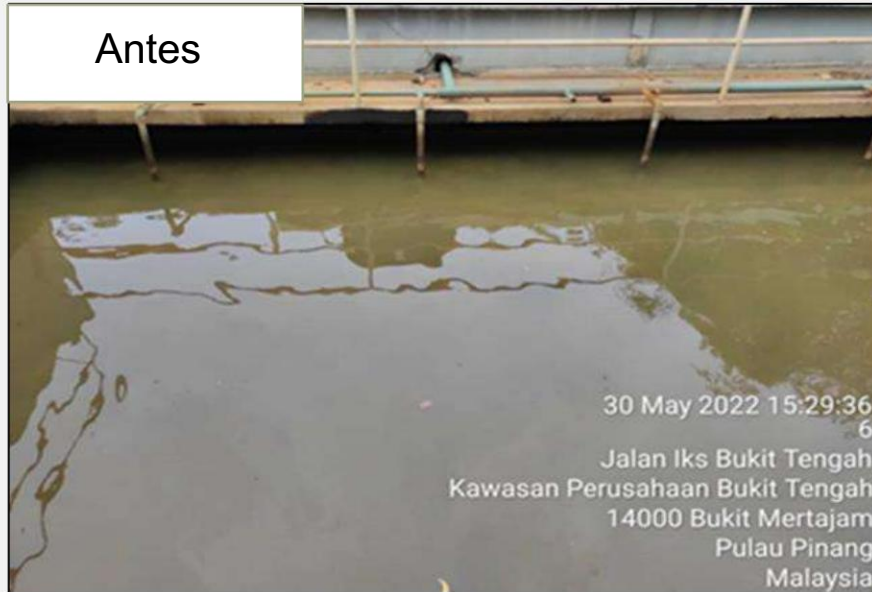
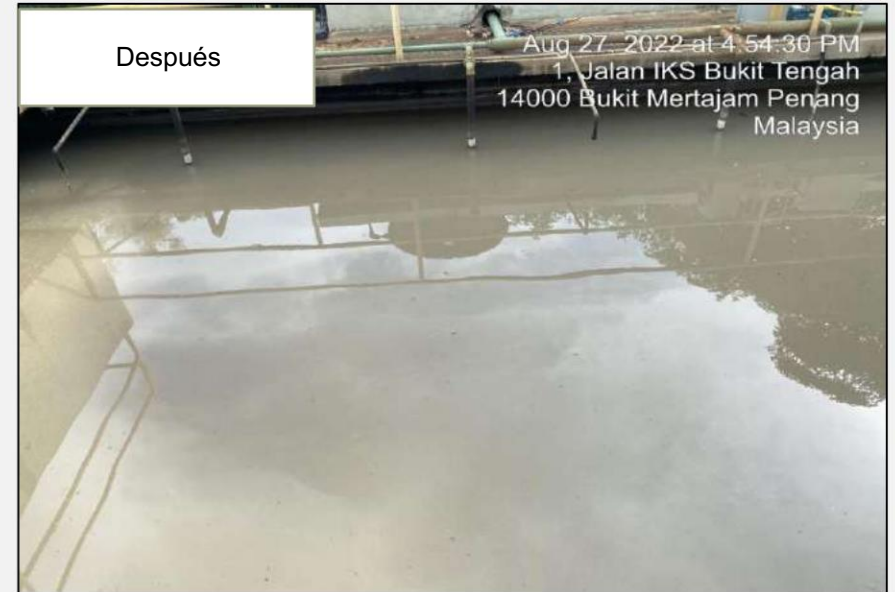
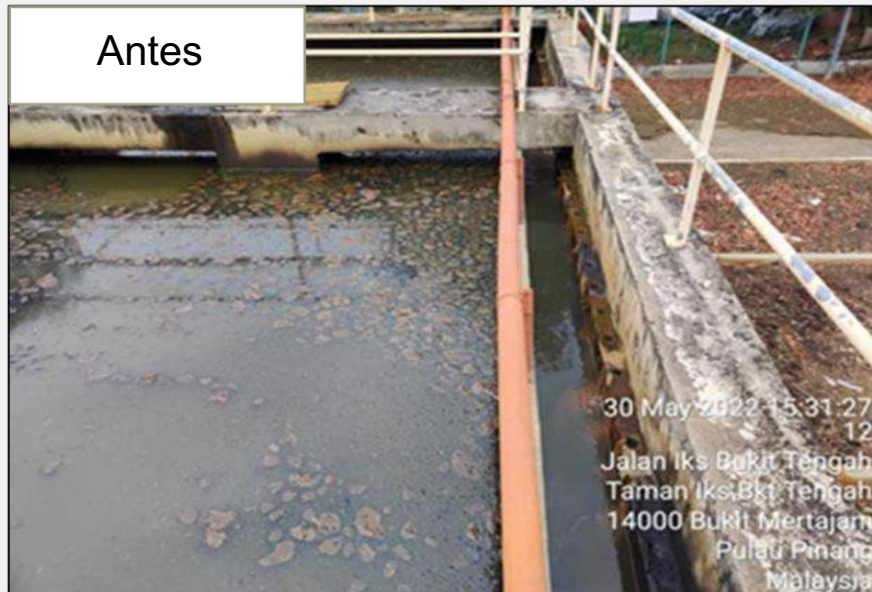
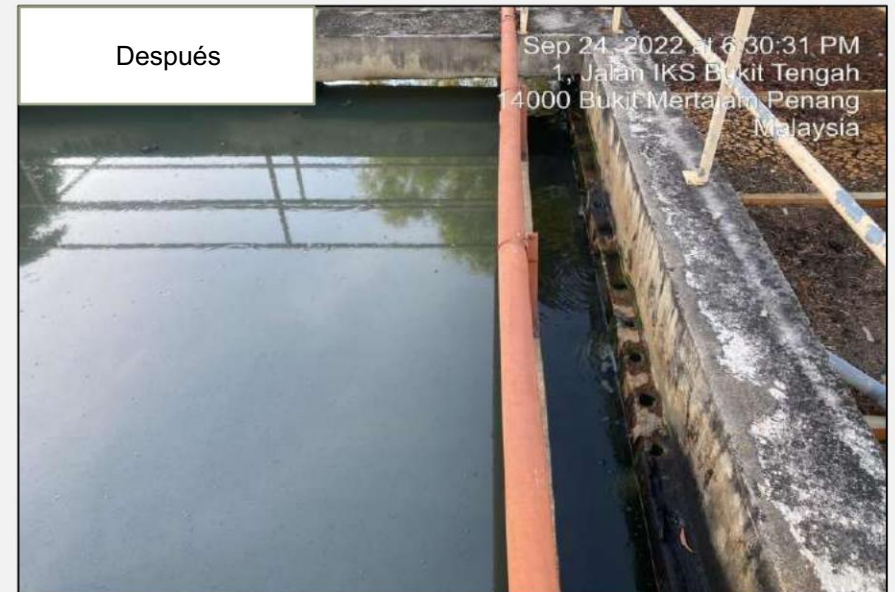
Tanque de aireación y clarificador (SPI 404 – TAMAN IKS BUKIT TENGAH)

▪ El color del tanque de aireación era verde-marrón sin sólidos flotantes. ▪ Se pueden ver grumos de lodos flotantes/aceite y grasa en la superficie del tanque clarificador. ▪ Se detectó un ligero olor a aceite/grasa tanto en el tanque de aireación como en el tanque clarificador. ▪ La bomba de aireación funcionó un total de 18 horas diarias.

▪ El color del tanque de aireación cambia a gris brillante sin sólidos flotantes. ▪ Se pudo eliminar el olor a aceite/grasa tanto en el tanque de aireación como en el tanque clarificador. ▪ Los grumos de sólidos flotantes/aceite y grasa se eliminaron exitosamente después de 3 meses de tratamiento. ▪ La bomba de aireación se redujo a 3,6 horas diarias (reducción del 80%). ▪ El efluente final sigue cumpliendo con los estándares del DOE a pesar del 80 % en el temporizador de la bomba de aireación.

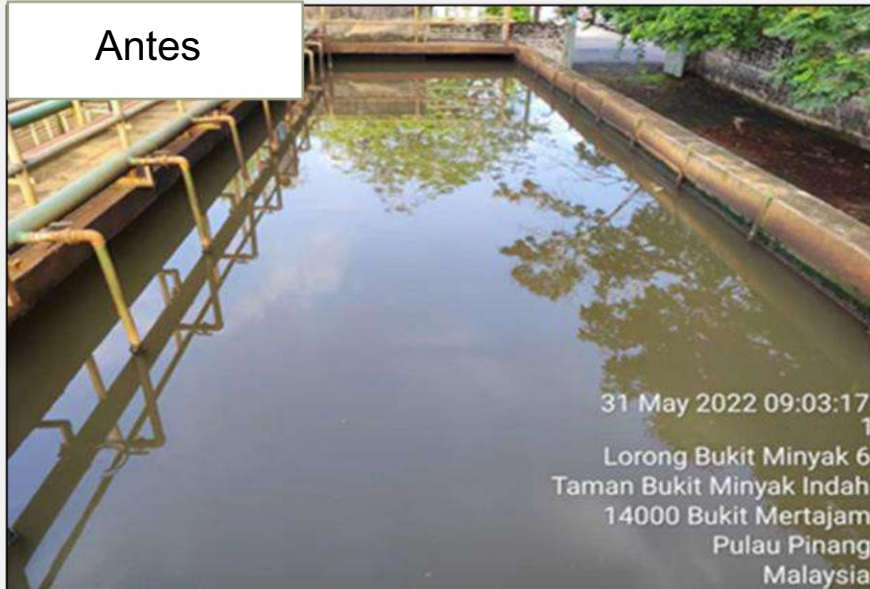
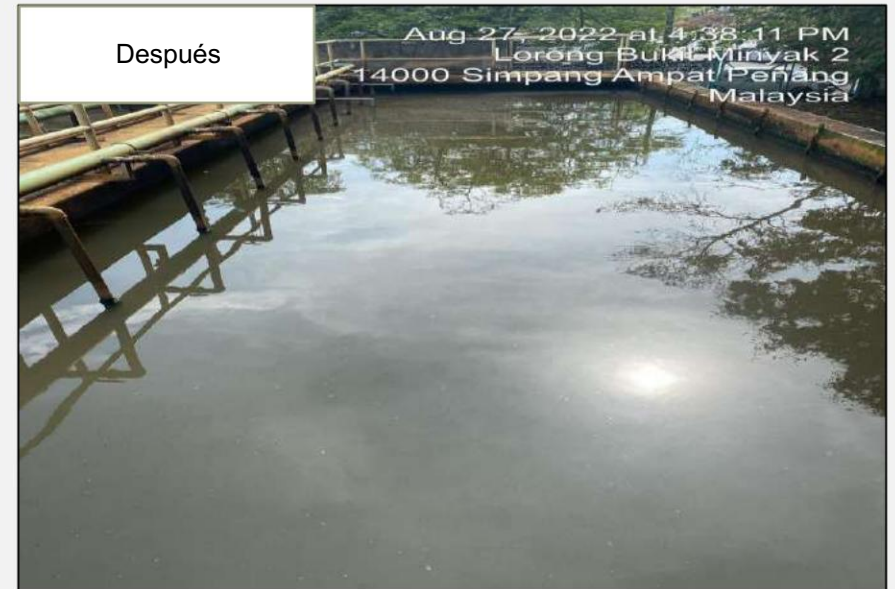
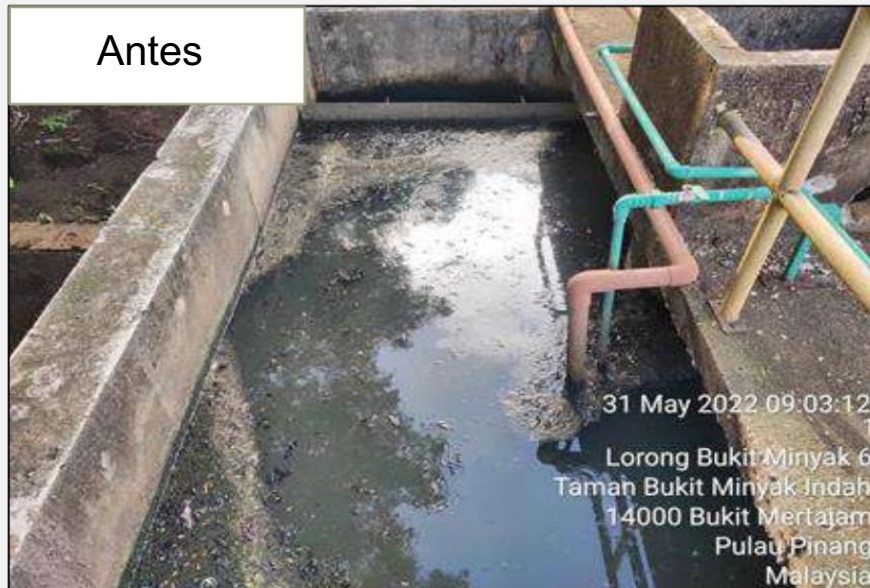
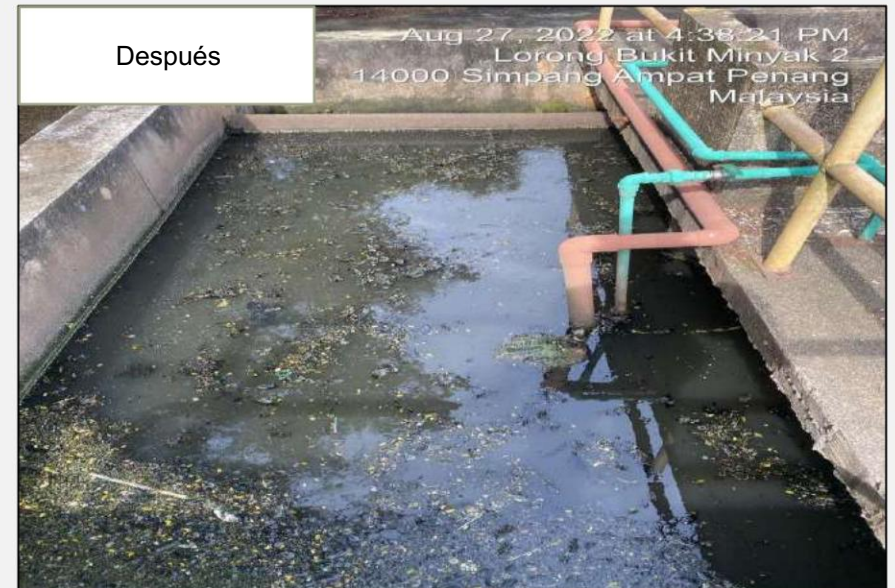
Tanque de aireación y clarificador (SPI 262 – TAMAN BUKIT MINYAK)

El color del tanque de aireación era gris oscuro parduzco. ▪ Los sólidos flotantes cubren casi la mitad de la superficie del tanque clarificador. ▪ La bomba de aireación funcionó un total de 18 horas diarias.

El color del tanque de aireación cambia a gris verdoso con un aumento en la reflectividad del agua. ▪ La bomba de aireación se redujo a 3,6 horas diarias (reducción del 80%). ▪ El efluente final sigue cumpliendo con los estándares del DOE a pesar del 80 % en el temporizador de la bomba de aireación.

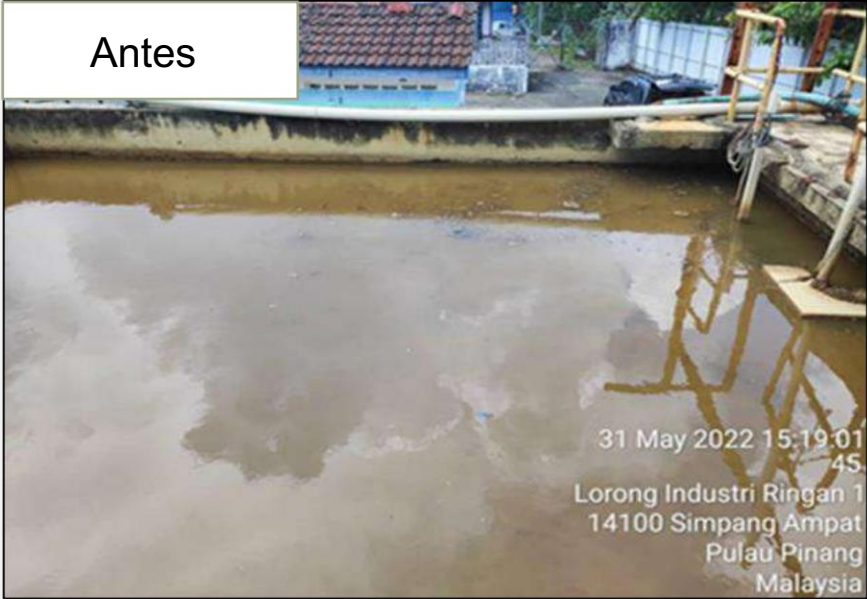
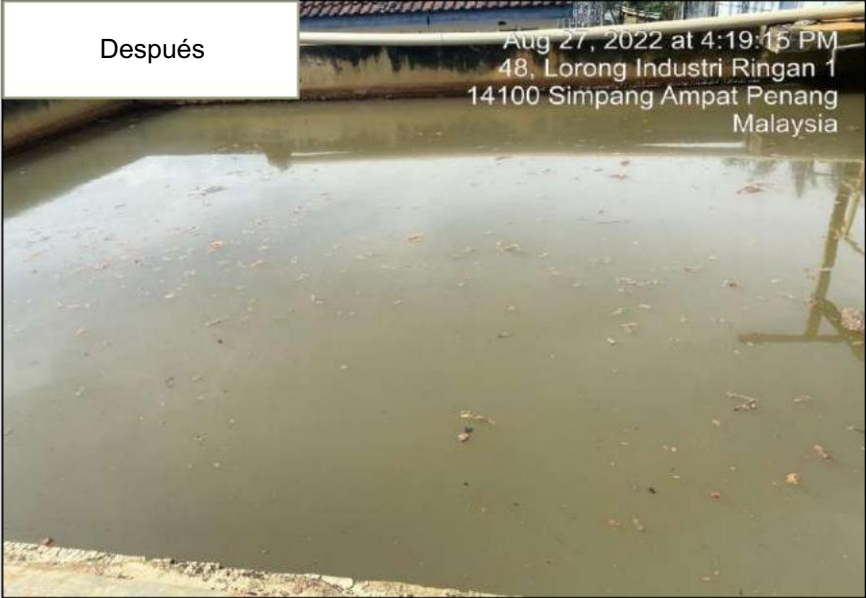
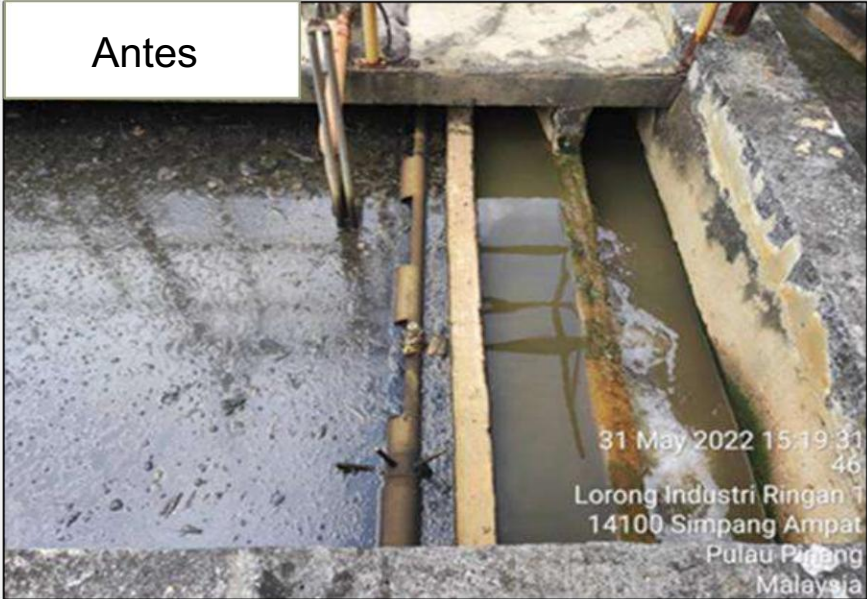
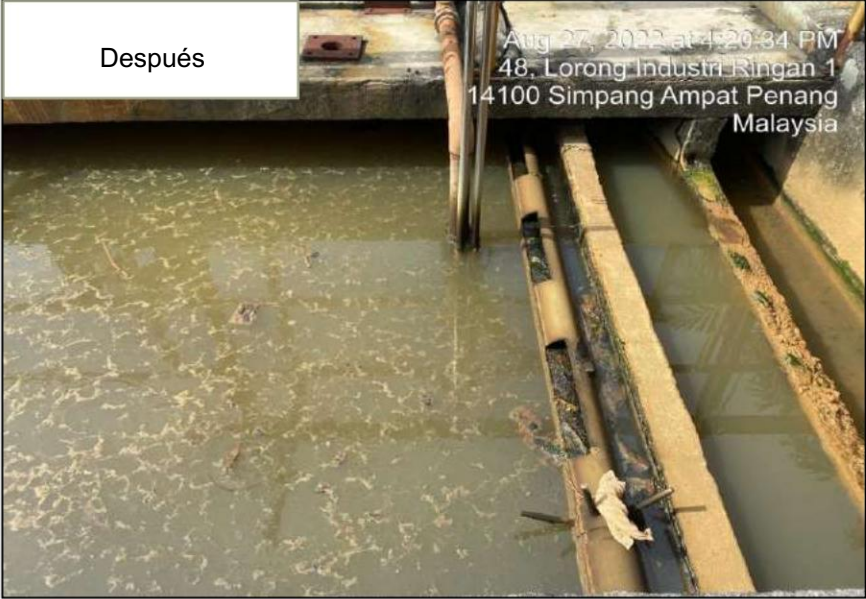
Tanque de Aireación y Clarificador (SPI 239 – KAW INDUSTRI RINGAN JURU)

- El color del tanque de aireación era anaranjado rojizo con un olor ligeramente aceitoso. ▪
- La superficie del agua del tanque clarificador estaba cubierta con una fina película negra de lodo de aceite y grasa.
- La bomba de aireación funcionó un total de 12 horas diarias.

- El color del tanque de aireación cambia a un color gris verdoso con una reducción significativa del olor aceitoso. ▪ La película de aceite y grasa se eliminó con éxito mediante una combinación de actividades microbianas y de diatomeas. ▪ La bomba de aireación se redujo a 2,4 horas diarias (reducción del 80%). ▪ El efluente final sigue cumpliendo con los estándares del DOE a pesar del 80 % en el temporizador de la bomba de aireación.

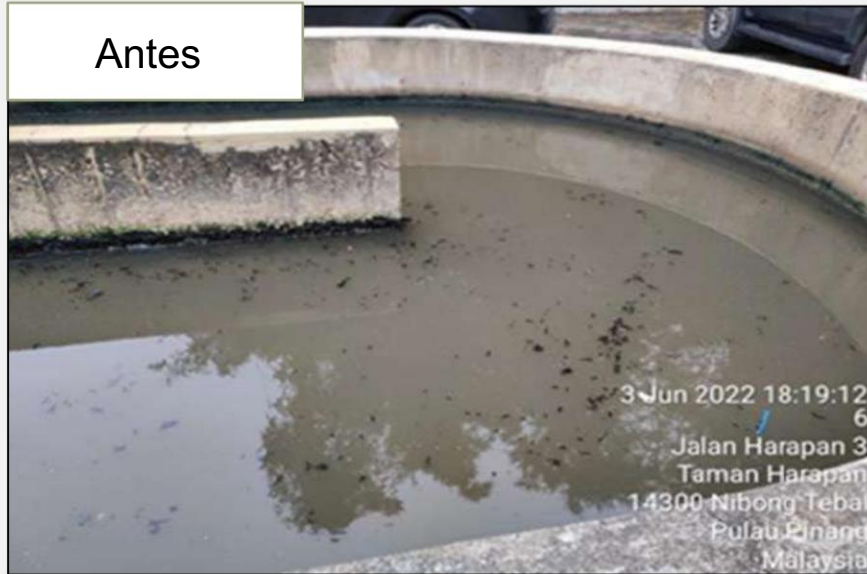
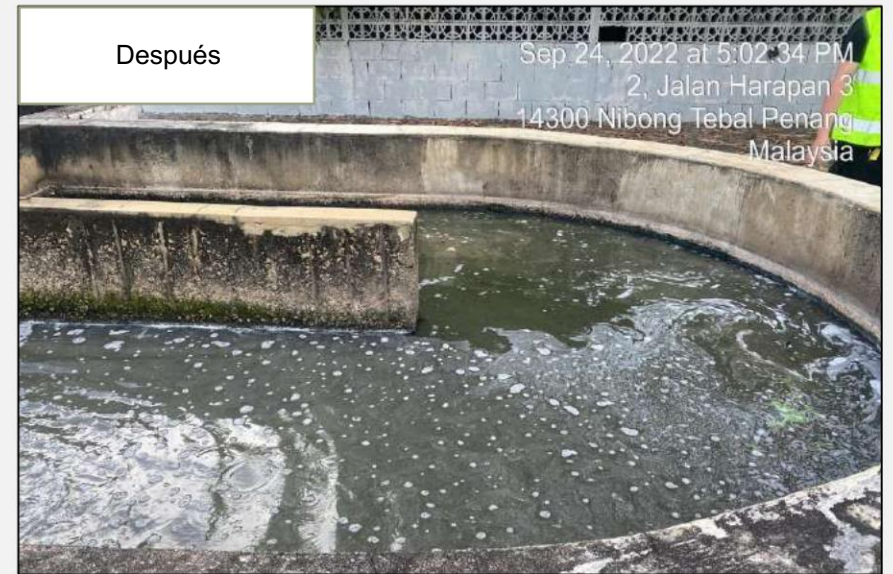
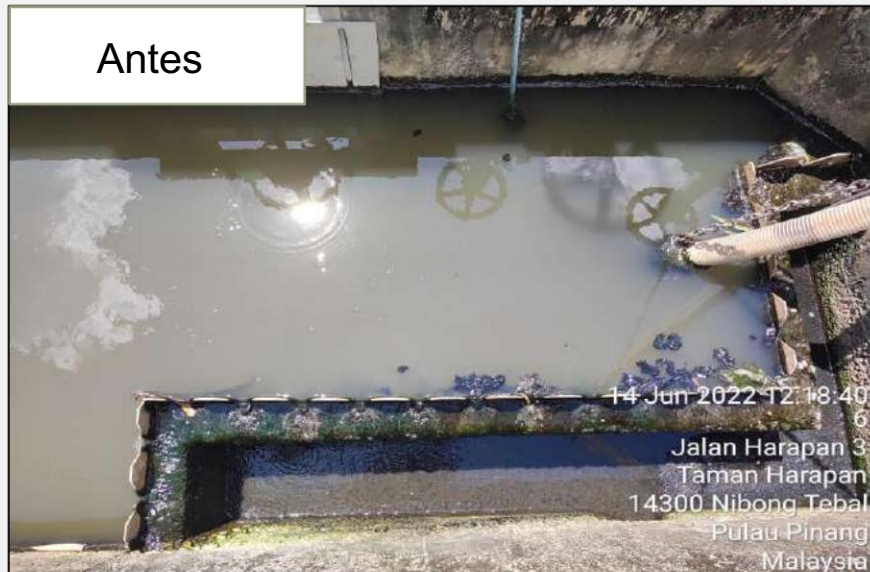
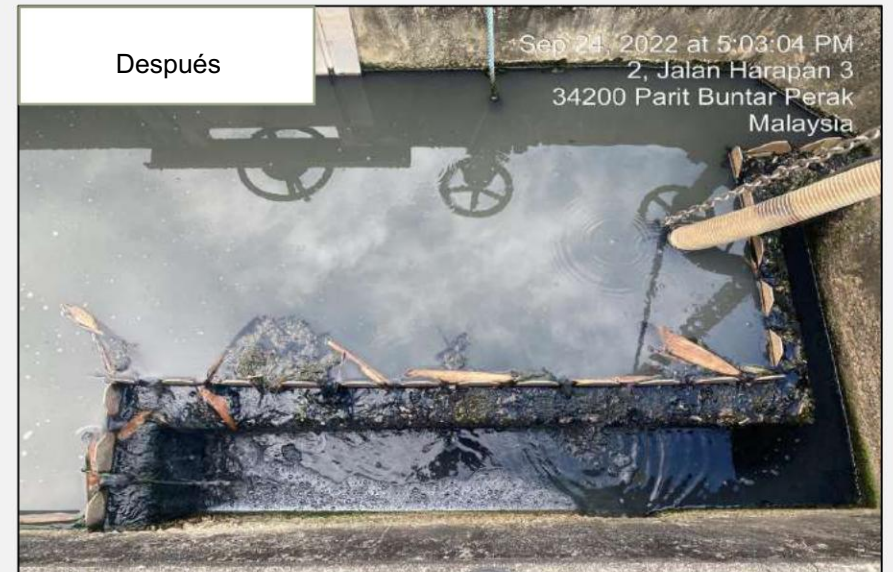
Tanque de Aireación y Clarificador (SPI 162 – TAMAN HARAPAN)

- El color del tanque de aireación era marrón verdoso y se detectó un mínimo de mal olor. ▪ Se observó una pequeña cantidad de sólidos flotantes agrupados tanto en el tanque de aireación como en el tanque clarificador. ▪ La bomba de aireación funcionó un total de 14 horas diarias.

- Se observó que el color del tanque de aireación era oscuro, sin embargo, no se reportó mal olor. ▪ El sólido flotante aglomerado se eliminó exitosamente tanto en el tanque de aireación como en el tanque clarificador. ▪ El agua superficial del Tanque Clarificador se vuelve más reflectante después de 3 meses de tratamiento. ▪ La bomba de aireación se redujo a 2,8 horas diarias (reducción del 80%). ▪ El efluente final sigue cumpliendo con los estándares del DOE a pesar del 80 % en el temporizador de la bomba de aireación.

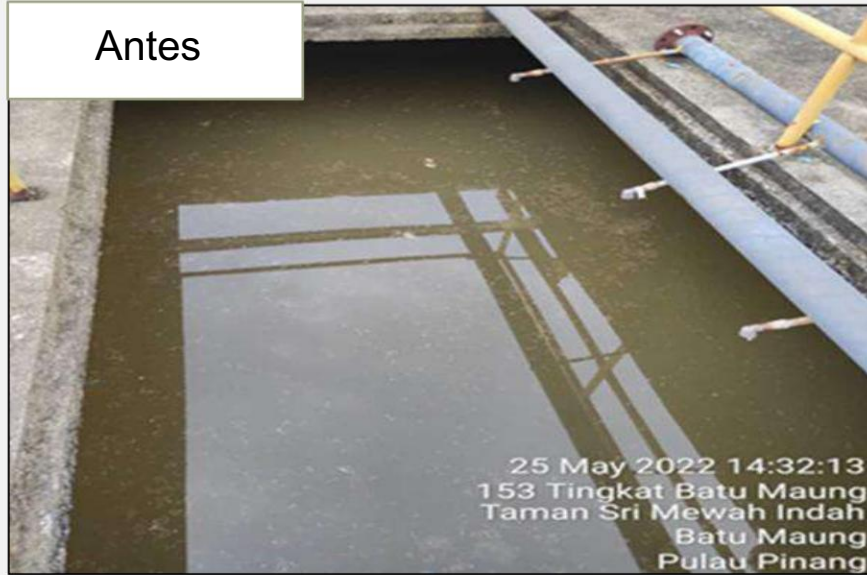
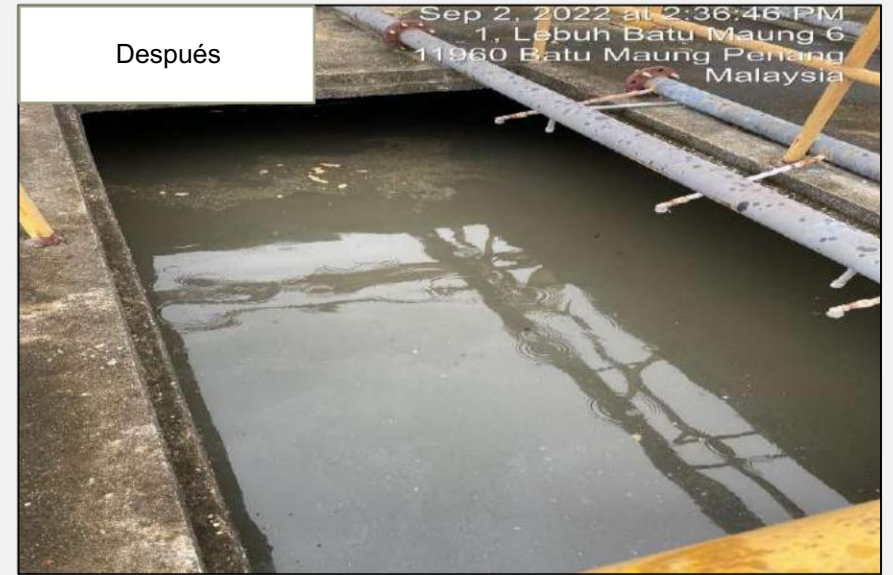
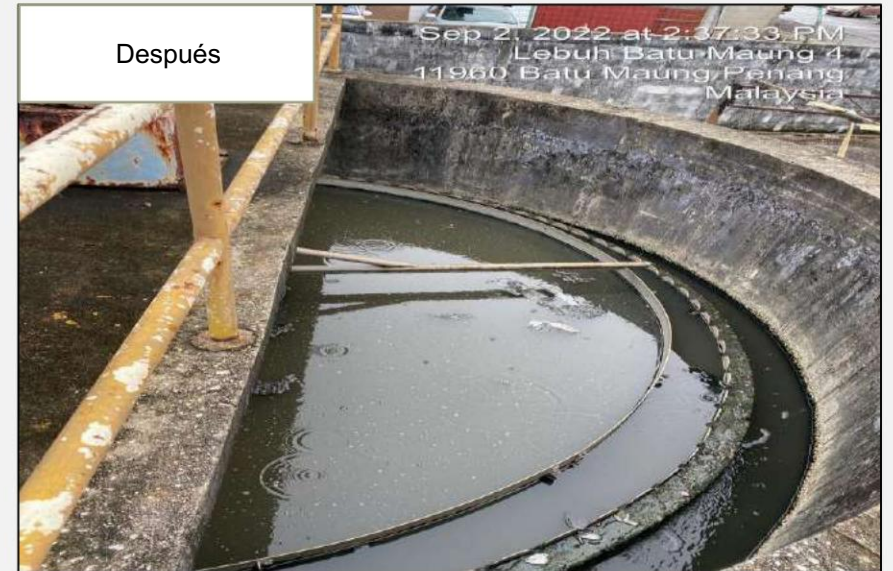
Tanque de Aireación y Clarificador (PEG 136 – TAMAN SRI INDAH)

El color del tanque de aireación era marrón verdoso y se detectó un mínimo de mal olor. ▪ En el Tanque de Aireación se observaron diversos residuos sólidos municipales (pañales, bolsas de plástico, etc.). ▪ El Tanque Clarificador se observó cubierto con películas de lodos flotantes. ▪ La bomba de aireación funcionó un total de 12 horas diarias.

El color del tanque de aireación era gris verdoso, todavía se detectaba un mínimo de mal olor. ▪ Se eliminó exitosamente la película de lodos flotantes en el Tanque Clarificador. ▪ Los residuos sólidos urbanos todavía estaban presentes en el Tanque de Aireación. ▪ El agua superficial del tanque clarificador parece ser más reflectante después de 3 meses de tratamiento. ▪ La bomba de aireación se redujo a 2,4 horas diarias (reducción del 80%). ▪ El efluente final no cumplió con los estándares DOE con un 80% en el temporizador de la bomba de aireación.

▪ Sin éxito de 19 STP tratados en Pulau Pinang.

PEG 136 es un sistema de aireación parcialmente cerrado que reduce la penetración de la luz solar para que las diatomeas lleven a cabo el proceso de fotosíntesis y proporcionen oxígeno fino a las bacterias y microbios aeróbicos circundantes para digerir los contaminantes.
